Restaurierungsbericht

Kornhausbrücke

Skulpturen und Sockel Columbus und Vasco da Gama

Zustand nach der Maßnahme im Oktober 2007

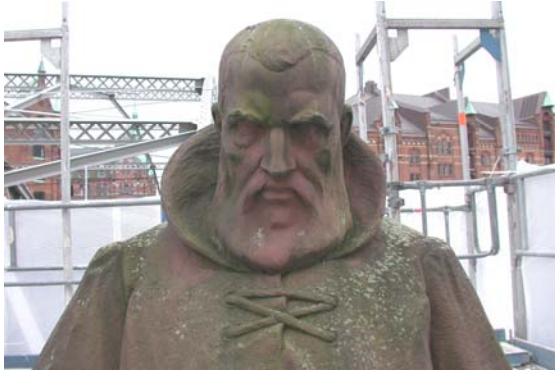
Die Brückenfiguren zeigten auf nahezu der gesamten Oberfläche eine Vergrünung infolge biogenen Bewuchses durch Algen, Flechten und Moose.

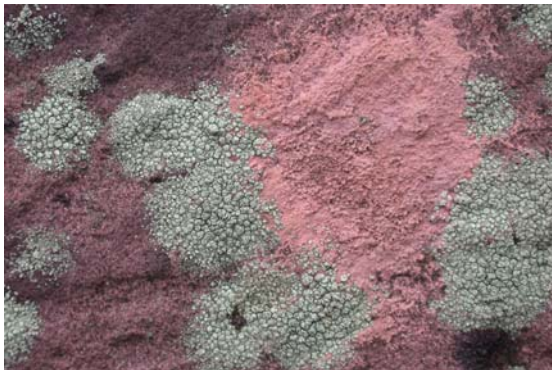
Frühere Ergänzungen wichen in Struktur und Farbe vom Originalstein ab, da sie unterschiedlich verschmutzten.

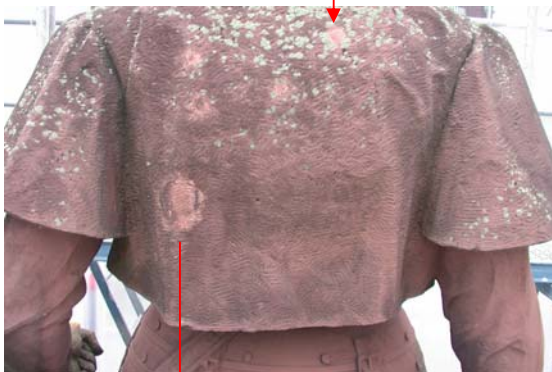
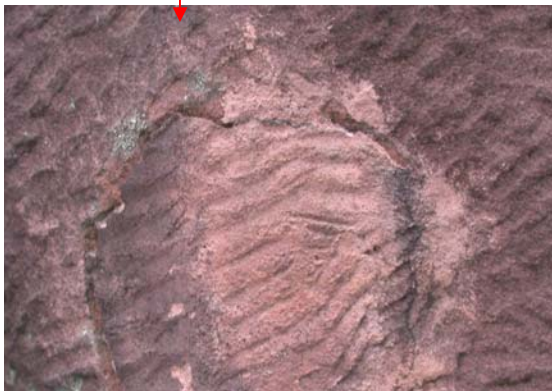
Die Randbereiche der früheren Ergänzung waren defekt.

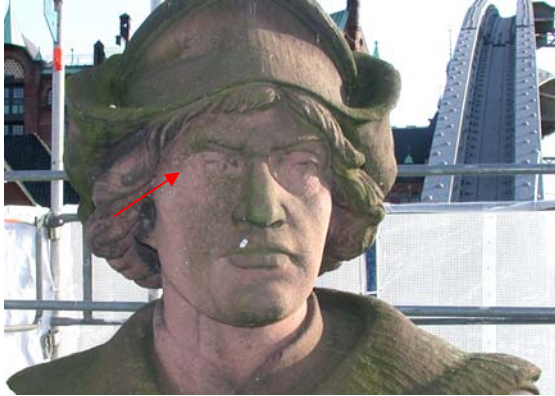
Partieller Substanzverlust durch Absanden , so dass die Formgebung teilweise reduziert war.

Festigung von sandenden Partien mit KSE Funcosil 100 der Fa. Remmers.

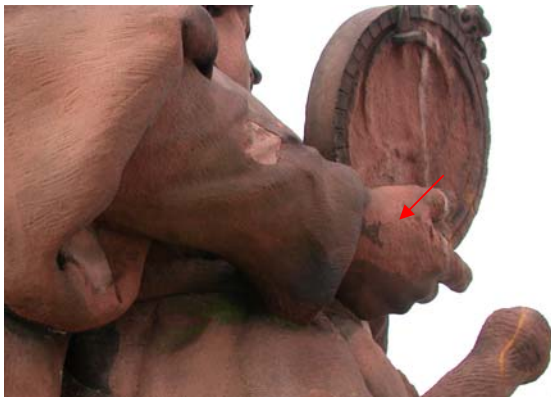
Partielle Krustenbildung durch Vergipsung und Substanzverlust durch abgewitterte Krusten.

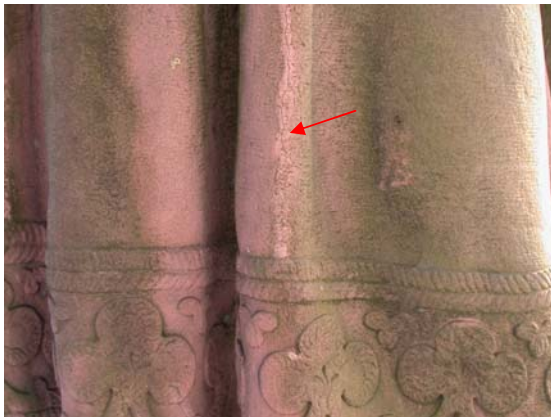
Senkrechte Rißbildung am Gewand mit nicht mehr intakter, früherer Kittung

Am unteren Teil des Risses konnten Hohlstellen bzw. Schalenbildung festgestellt werden. Die Schäden waren aber nicht akut.

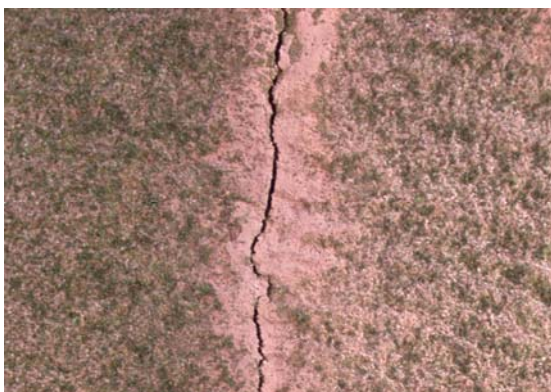
Die alte Rißkittung war defekt.

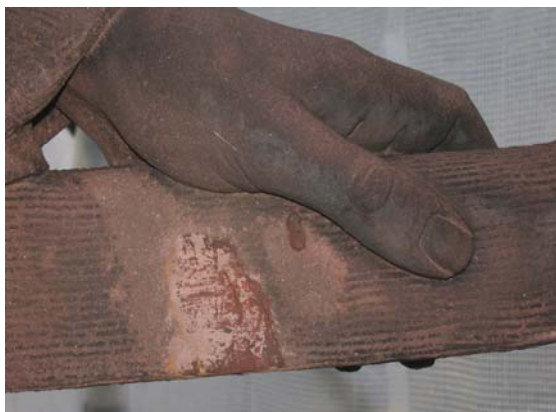
Die Altergänzung weicht in Struktur und Farbe ab.

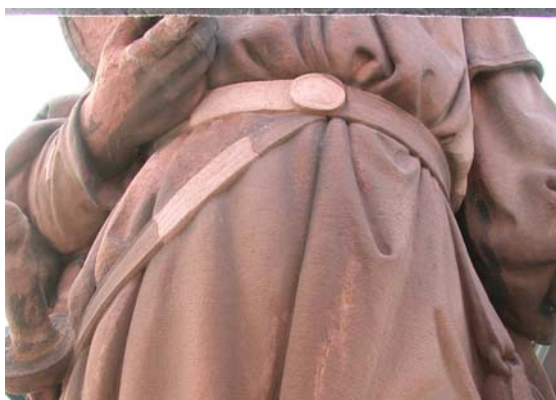
Altergänzungen mit stark abweichender Farbigkeit.

Farbliche Angleichung von zu hellen Altergänzungen
mittels KSE Funcosil 100® und Trockenpigment.

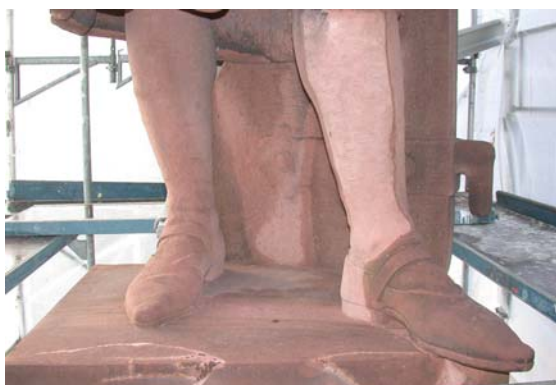
Altergänzungen mit defekten Randzonen.

Die Reparatur gefährdeter Kanten und Grate an Altergänzungen erfolgte mit Anböschmörteln auf Kalkbasis:

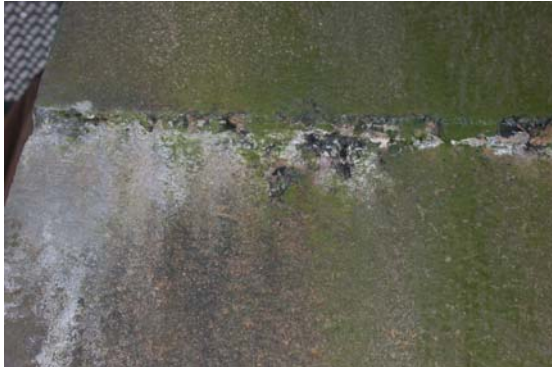
An den Granitsockeln waren allgemeine Verschmutzungen, wie Staubablagerungen und biogener Bewuchs durch Algen und Moose feststellbar.

Reinigung der Oberflächen mittels Jost-Niederdruck-Verfahren und Quarzsand, trocken, bei einem Maximaldruck von 0,5 bar.
Ausführung: Fa. Otto Petigk

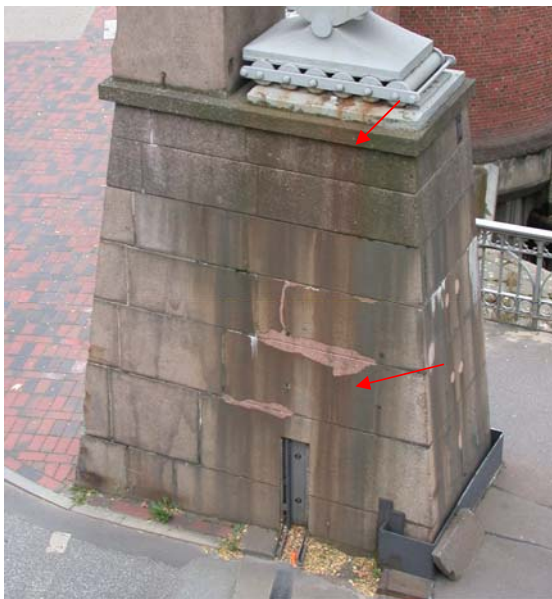
Weiterhin waren Verschmutzungen durch Rostfahnen entstanden, die durch Herunterlaufen von rosthaltigem Wasser entstanden, das seinen Ursprung in den Brückenauflagern hat.

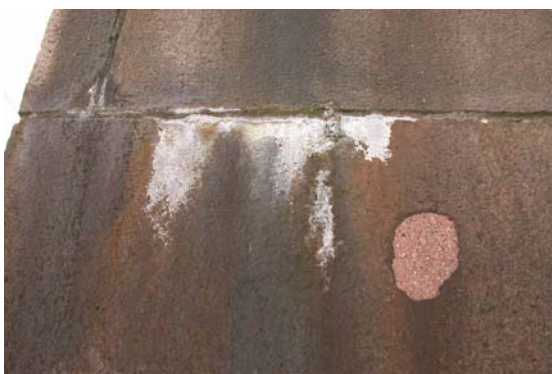
Auffällig waren die dickschichtigen, sinterartigen Ausblühungen an einigen Fugenbereichen.

Frühere Ergänzungen der Steinsubstanz waren ca. 0,3-0,5 cm unter Niveau ausgeführt worden und entsprachen nicht der originalen Steinfarbe.

Partielle Neuverfugung und Reparatur schadhafter Bereiche mit Fugenmörtel.
Material: Sakret, FU 3

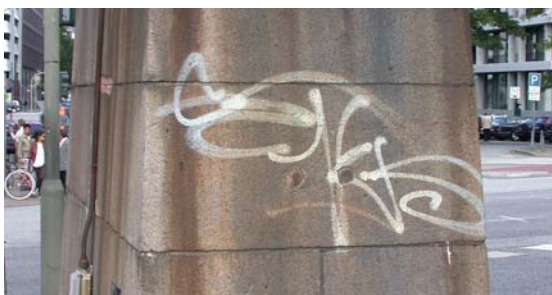
An der Rückseite des Sockels der Figur Vasco da Gama befand sich ein weißes Graffiti.

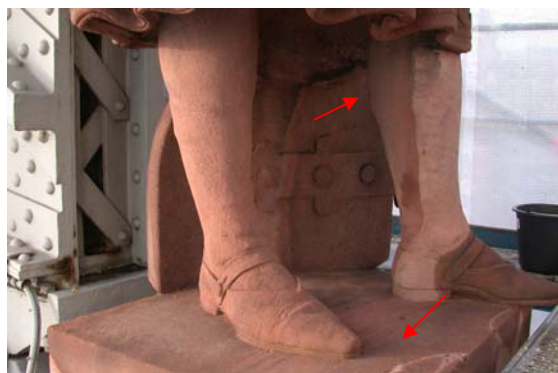
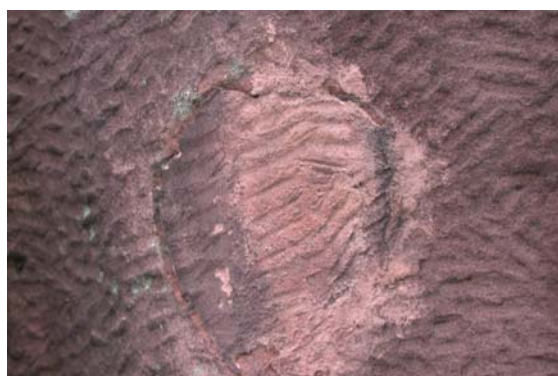
Vorzustand einer Altergänzung.

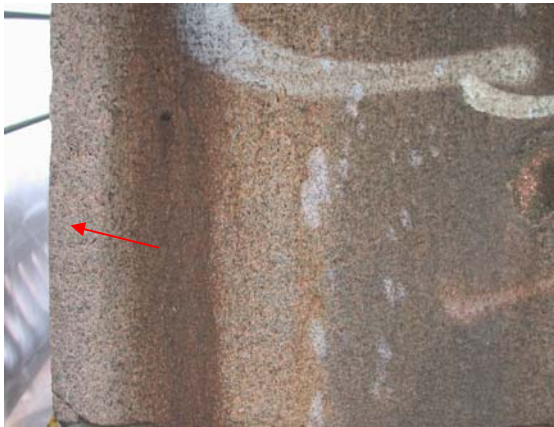
Vorzustand mit einem durch herablaufendes Regenwasser gereinigten Bereich

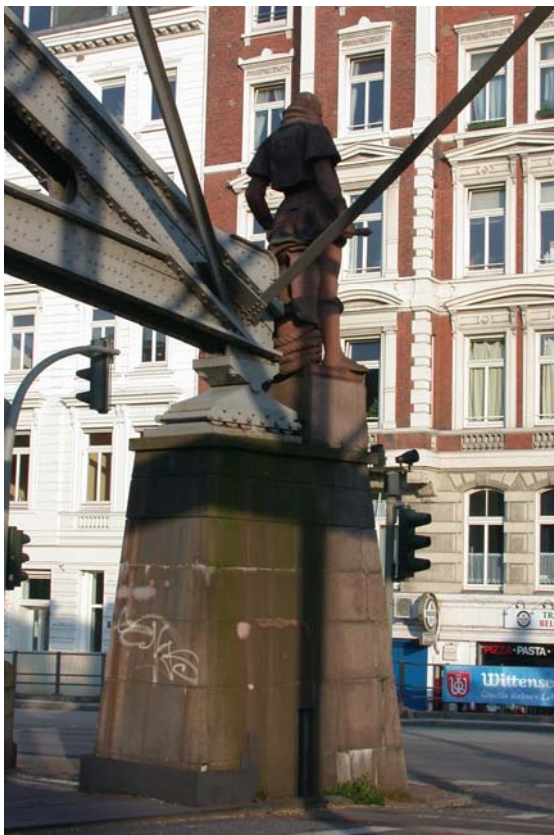
Zustand vor der Reinigung
