Hamburg, Moorfleeter Deich 483: Hufnerhaus um / nach 1547 (d)

- Untersuchungsbericht Holzschäden

Gutachten zum Zustand der Holz-Bauteile
und
Konzepte zur Konservierung und Restaurierung

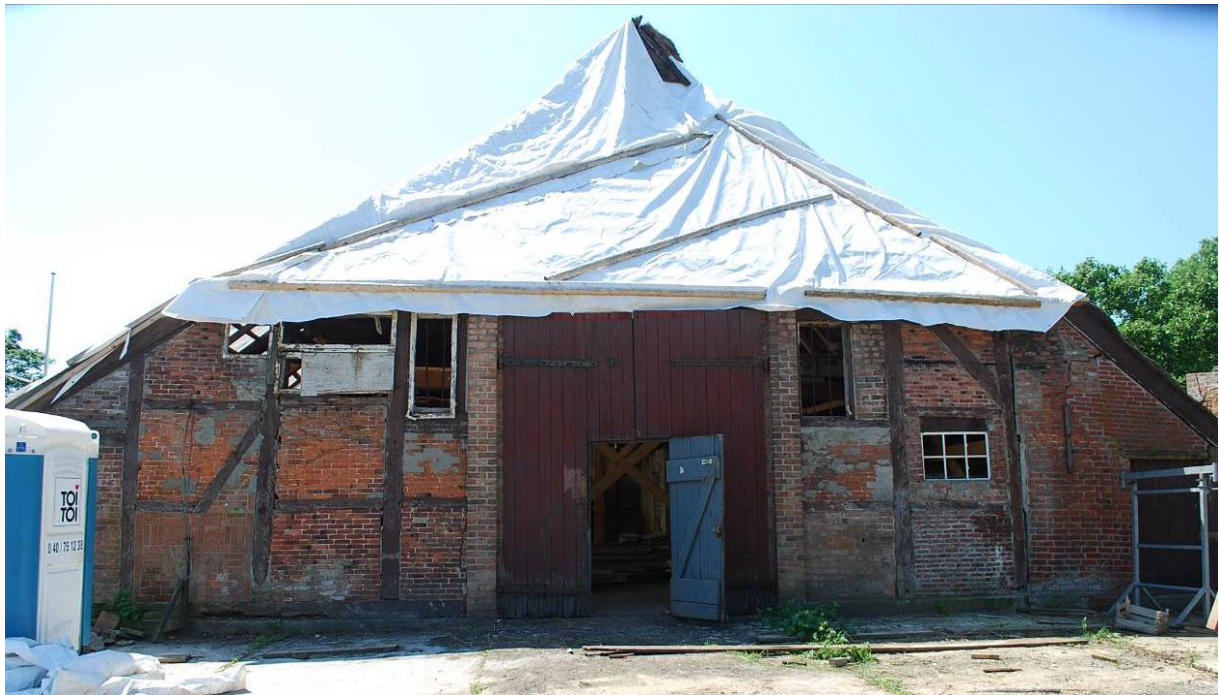
Abb. 02: Nordfassade

Die Nordfassade ist geprägt von zahlreichen Umbauten bzw. Ausbesserungen. Teilbereiche der Wand wurden mit ungeeigneten Materialien „ertüchtigt“, z.B. mit Zementmörtel. Hier tritt verstärkt der Effekt auf, dass Wasser zwar in Risse und Fugen eindringen kann, ein Abtrocknen wird aber erheblich erschwert. Holzschäden entstanden hauptsächlich im Bereich der Grundswellen; diese wurden tlw. bereits gegen Beton ausgetauscht.

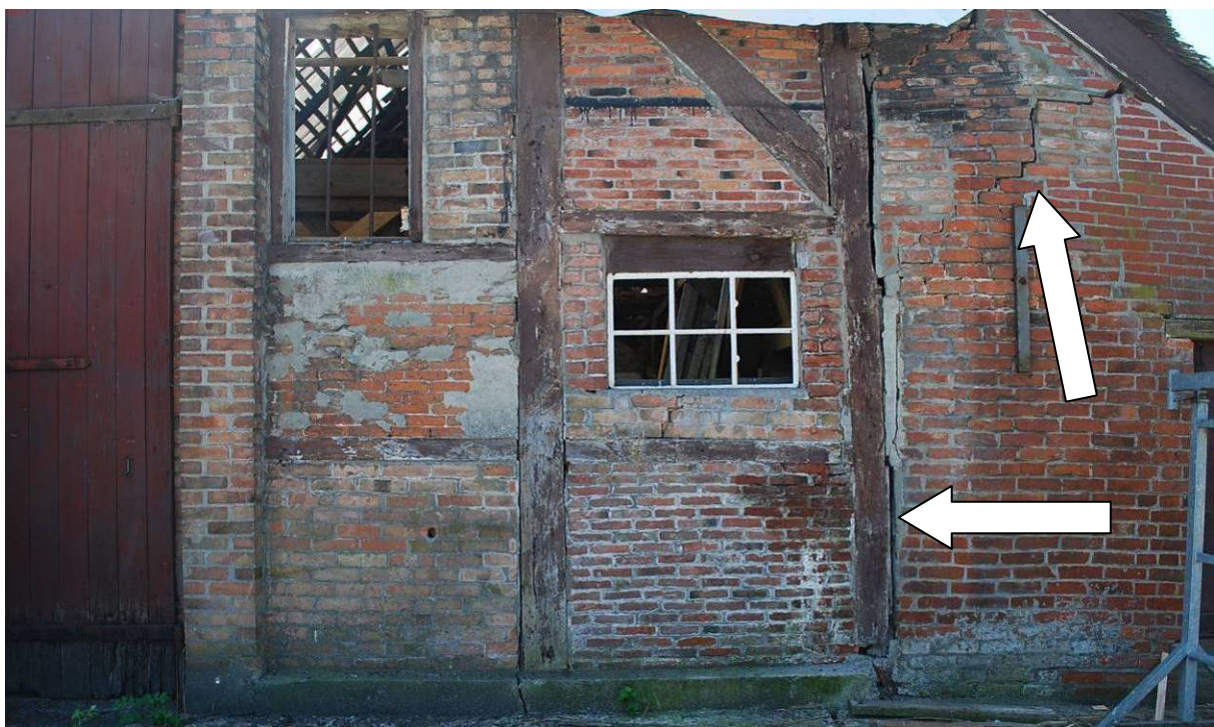
Abb. 03: Nordfassade, Westhälfte: Wegen Last-Umleitungen des Hauptgerüsts hat sich ein Abriss der re. Ausfachung gebildet

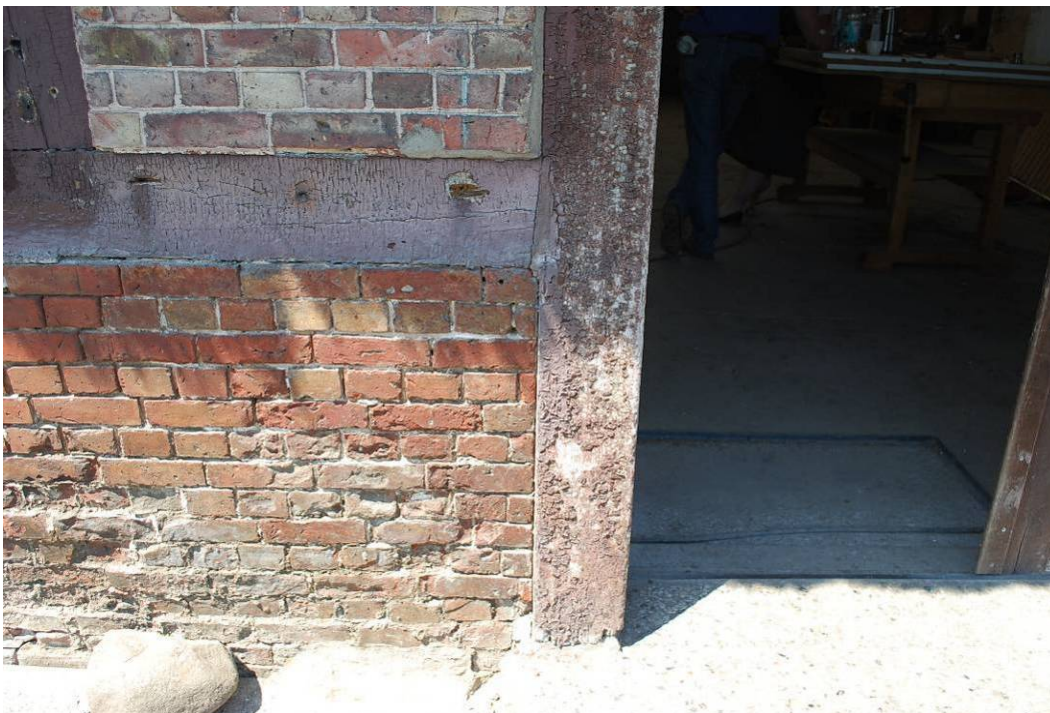
Abb. 08: Ostfassade, Detail Haustür: Grobschollig abblätternde Fassungsschichten

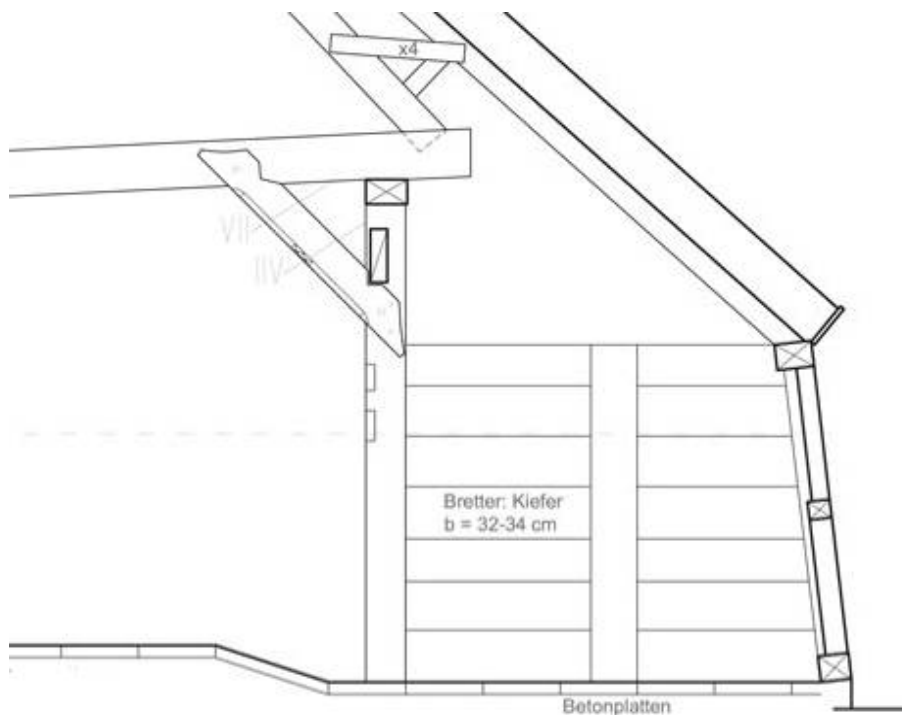
Abb. 09: Schiefstellung der Ostwand am Beispiel von Gebinde VII. Die Anpassung der Kiefern Bretter an die schräge Außenwand belegt, dass diese Verformung bereits seit geraumer Zeit vorliegt.

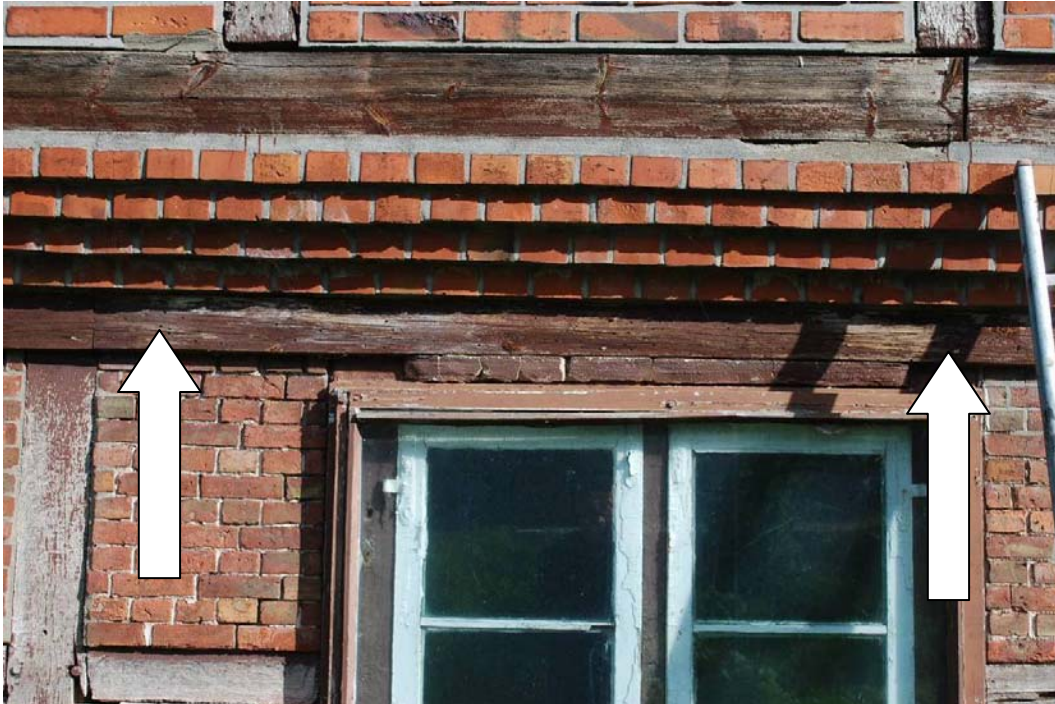
Abb. 12: Südseite EG, Oberrähm Gebäudemitte. Das eigentliche Rähm ist mit Bohlen beplankt und (noch) nicht einsehbar.

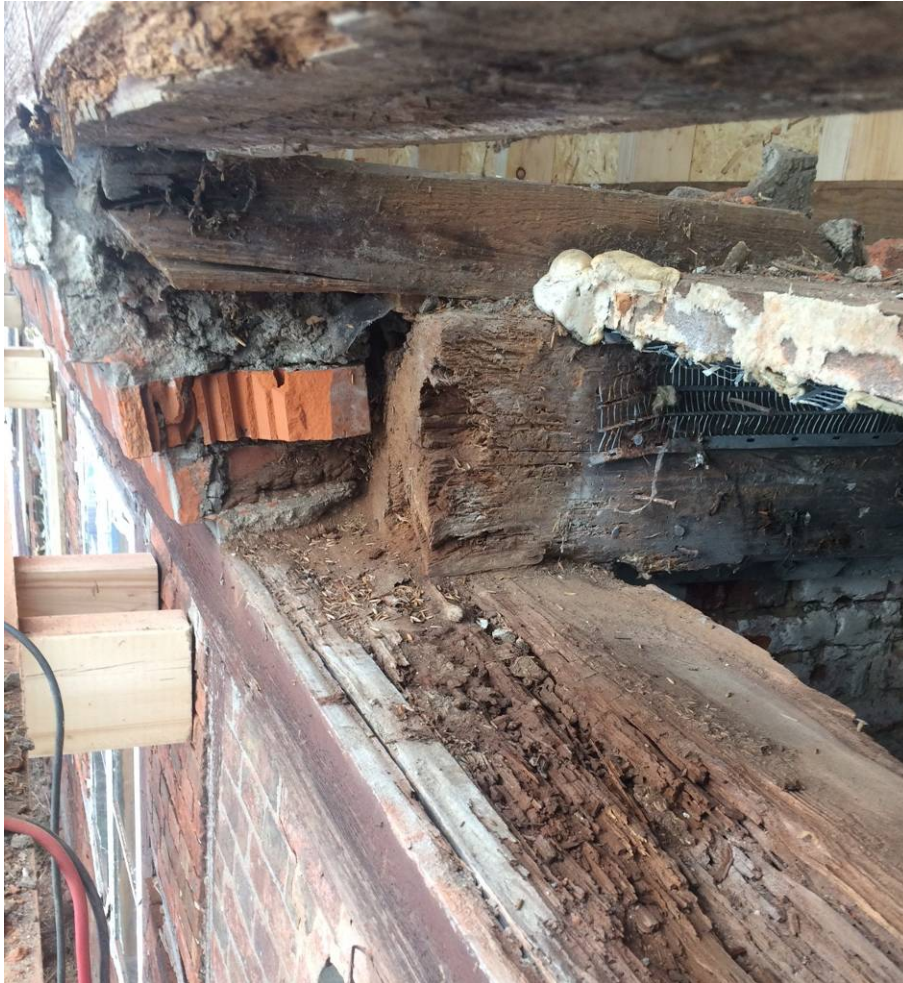
Abb. 14: Balkenkopf der Decke aus Raum 3, beim Rückbau der getreppten Steine. Darunter das geschädigte Rähm, für das ein Teil-Austausch unter Beibehaltung der profilierten OfI. empfohlen wird.

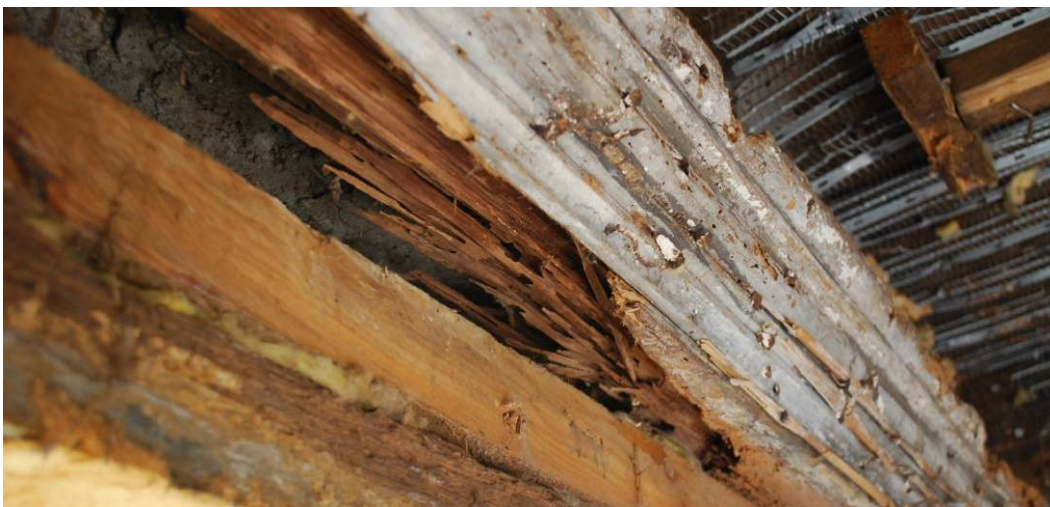
Abb. 17: Raum 3 Südwand, Oberrähm: Nach vorangegangenem Pilzschaden (s. Abb. 16) besiedelte die Braune Wegameise den Balken, das morsche Holz wurde ausgeräumt.

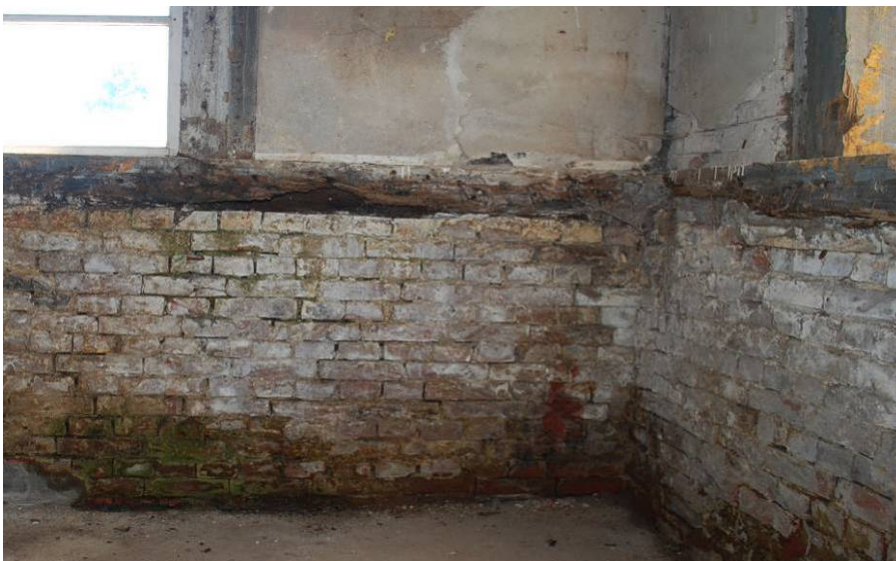
Abb. 18: Raum 3, Südost-Ecke; entspricht östl. Ecke Südfassade: HZP und Ameisen im Rähm. Die deutlich erkennbare Feuchtigkeit am Sockelmauerwerk resultiert aus der ungünstigen Geländeneigung außen.

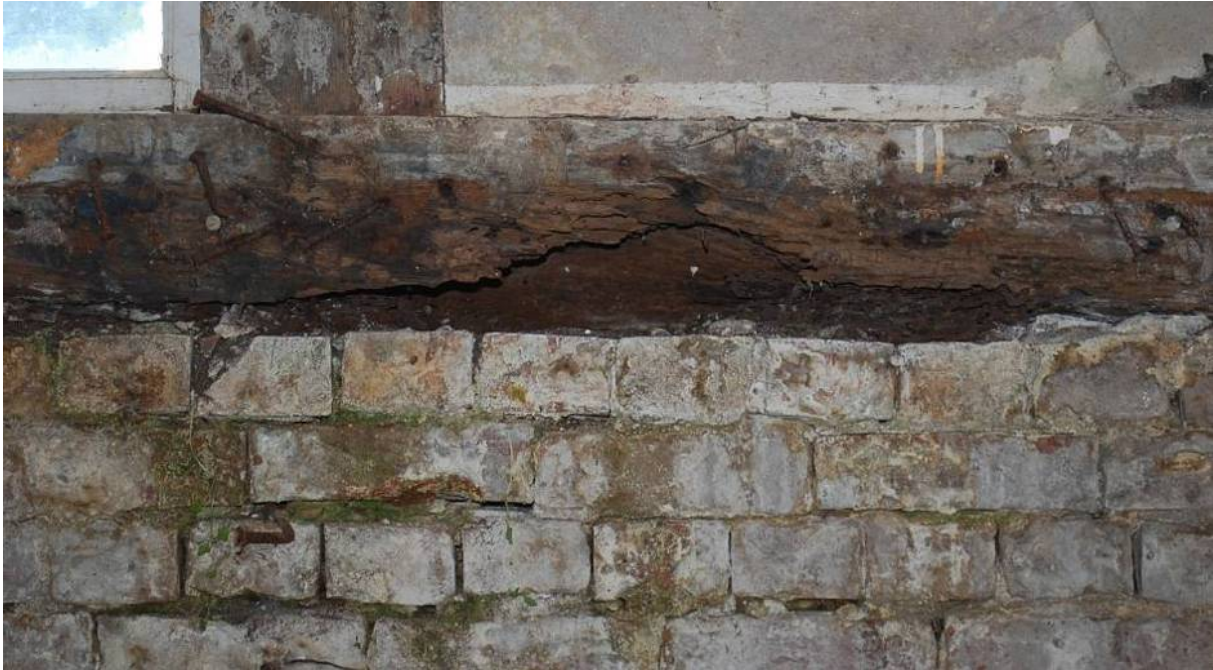
Abb. 19: Hüfriegel, Detail. Massiver Holzverlust durch Pilze und Ameisen. Die Möglichkeit der Erhaltung der oben gelegenen Oberfläche (Fensterbank) ist gegeben.

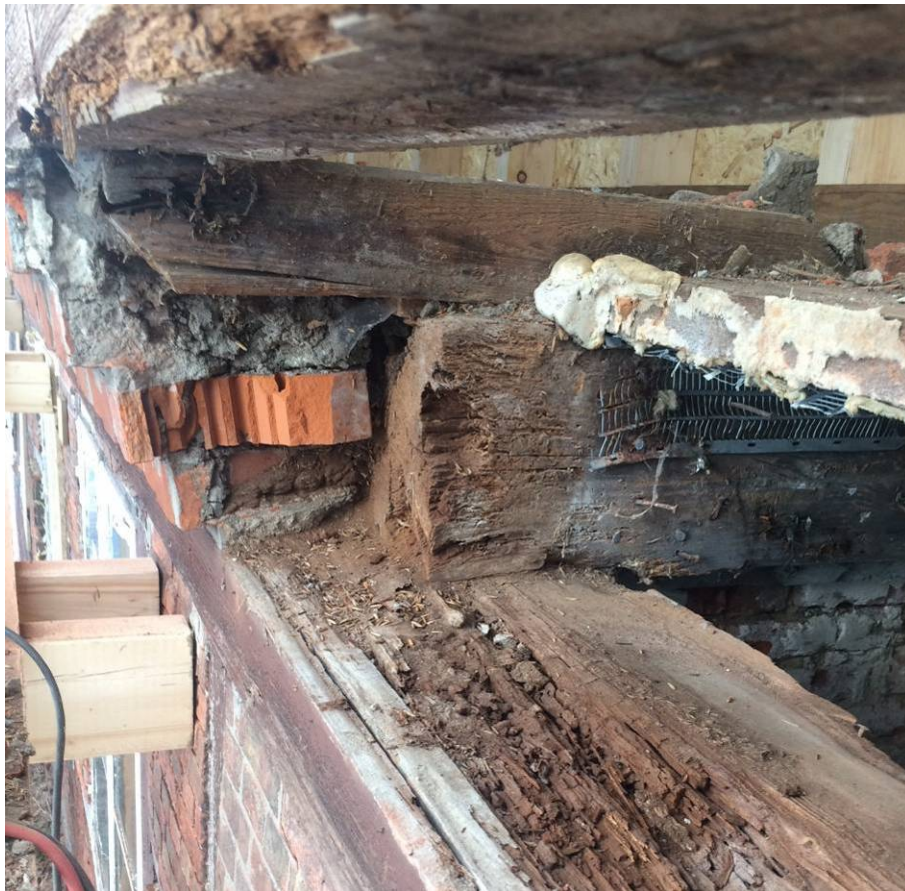
**Abb. 24: Deckenbalken von Raum 3 (Streichbalken zu Raum 4), sichtbar durch das abgenommene Ziegelgesims vom Südgiebel aus. Von außen nicht sichtbar weist der Balkenkopf Schäden durch Pilzbefall auf. Eine Sanierung des Balkens erscheint in diesem Falle nicht angezeigt², da hier 1.) lediglich der Balkenkopf betroffen ist; und 2.) der Balken vollständig auf der Trennwand zw. den Räumen 3 und 4 aufliegt und von oben keine weiteren Lasten einwirken (außer Bodenbelag).
(Foto: Ostermann. Eine Begutachtung des Balkenkopfs konnte nicht erfolgen)**

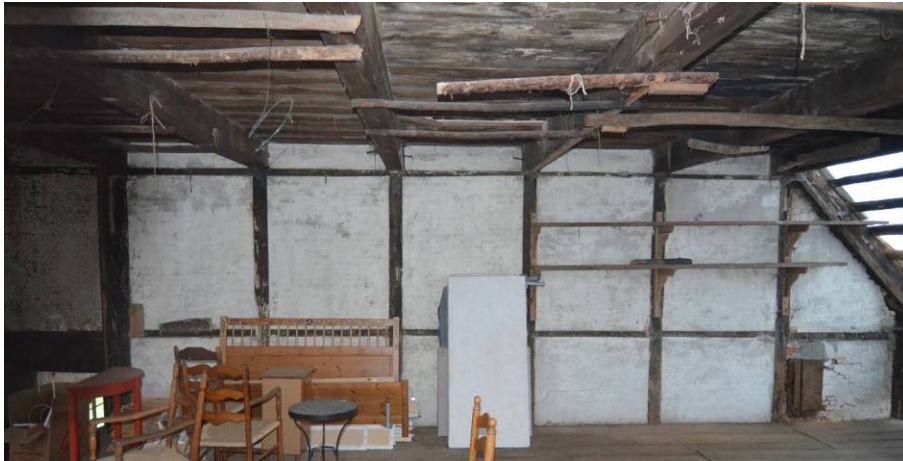
Abb. 29: Raum 11, Südwand und Decke: An den Deckenbrettern sind wegen jahrelanger Durchfeuchtung (Dach undicht) teils gravierende Schäden entstanden. Es liegen aktiver Pilz- und Nagekäfer-Befall vor.

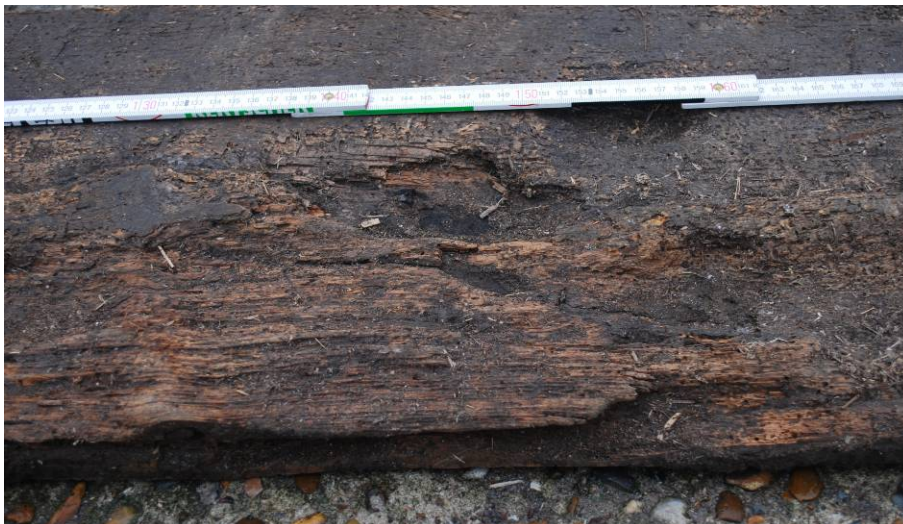
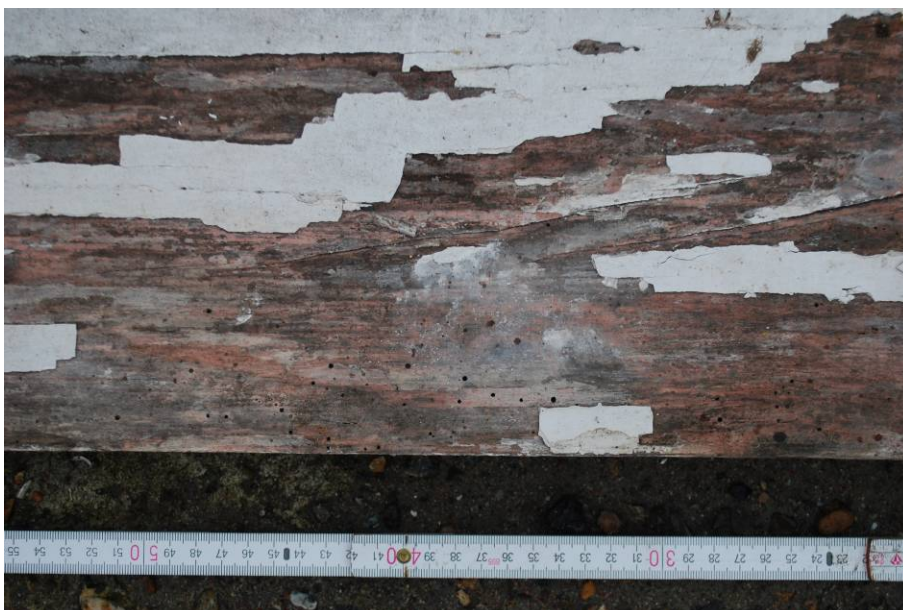
Abb. 30 und 31: Schadbilder ausgemusterter Bretter der Decke über Raum 11

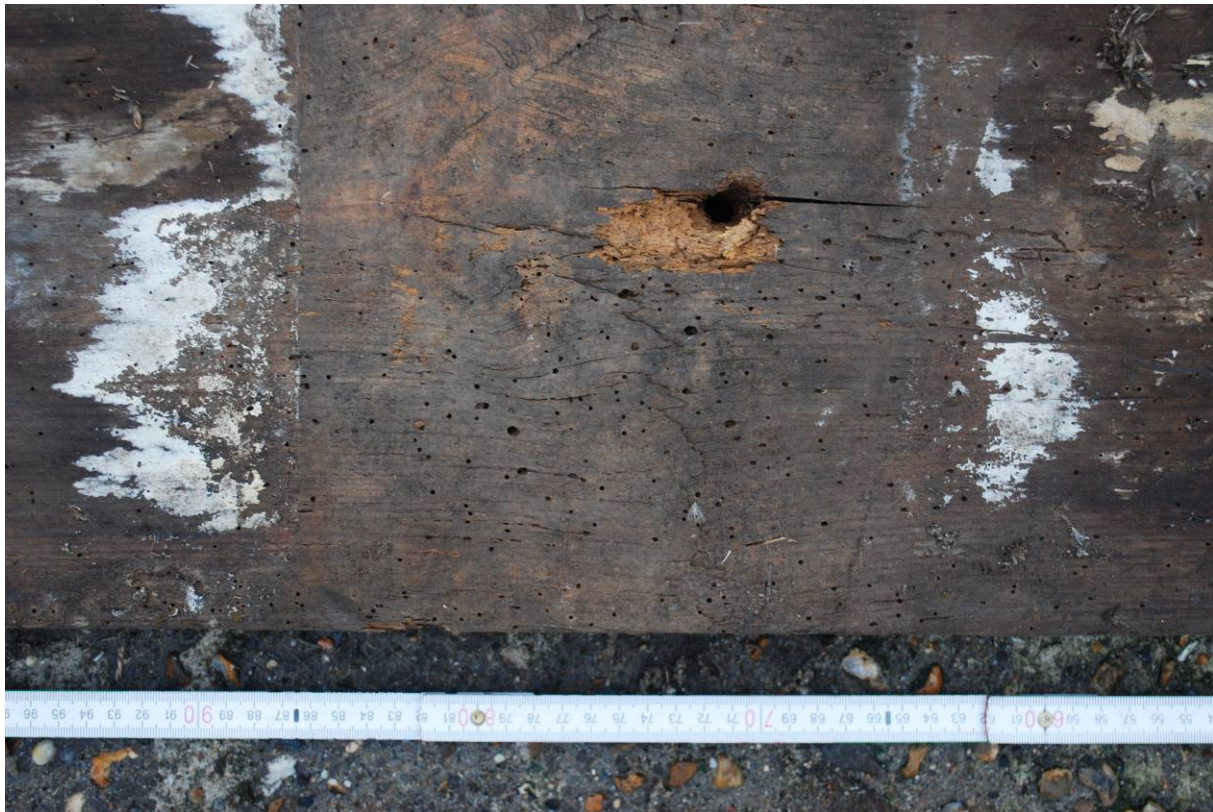
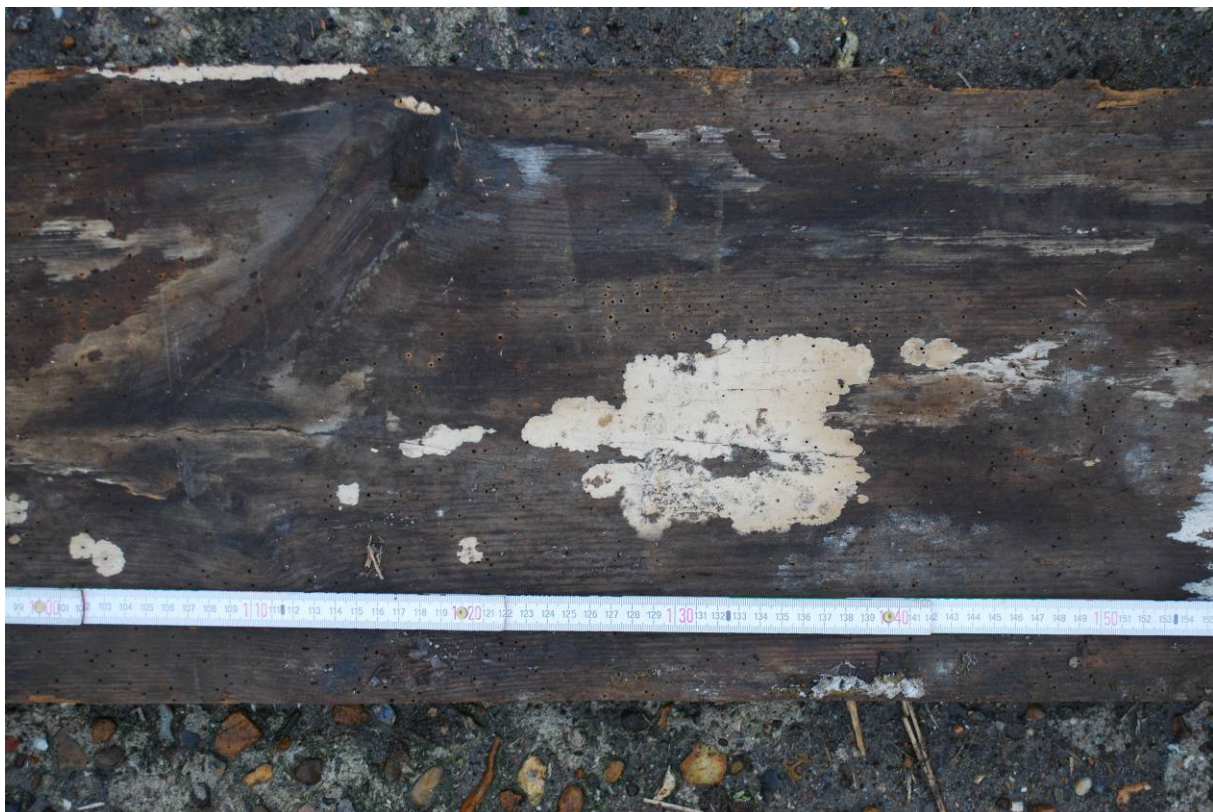
Abb. 32 und 33: Ausgemusterte Deckenbretter aus Raum 11 mit Befall durch holzerstörende Pilze und Insekten

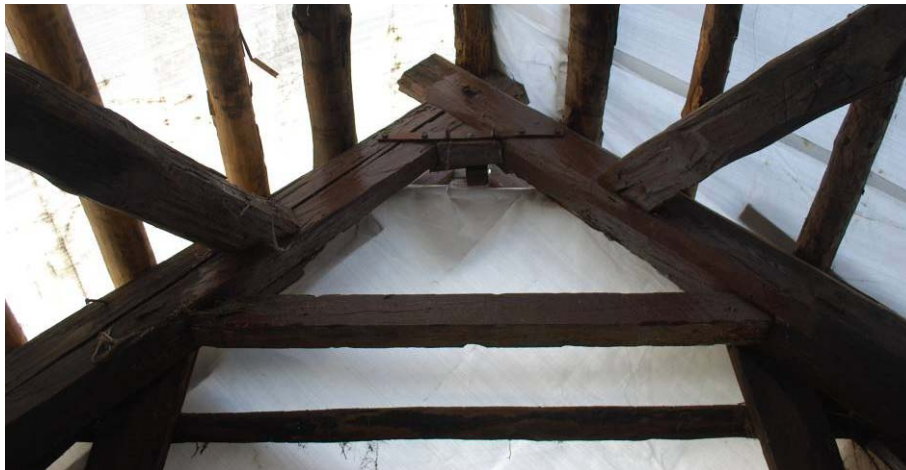
Abb. 34: Südl. Giebelspitze, Gebinde 1 b: Die hier vorliegenden Befallsspuren durch Hausbock (*Hylotrupes bajulus*) weisen auf einen erloschenen Befall hin. In den Fluglöchern ist dieselbe braune Anstrichfarbe wie an den Sparren nachweisbar; frische Löcher waren nicht nachweisbar. Ein Austausch ist nicht erforderlich.

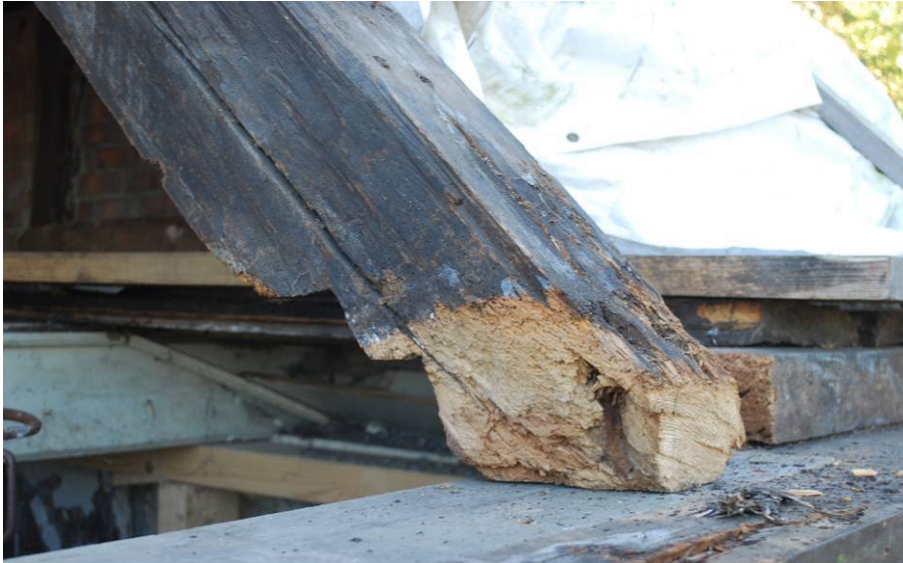
Abb. 37: Fußpunkt Sparren 1 b west: Die biotischen Schädigungen beschränken sich auf den oberflächennahen Bereich, ein Austausch ist nicht erforderlich.

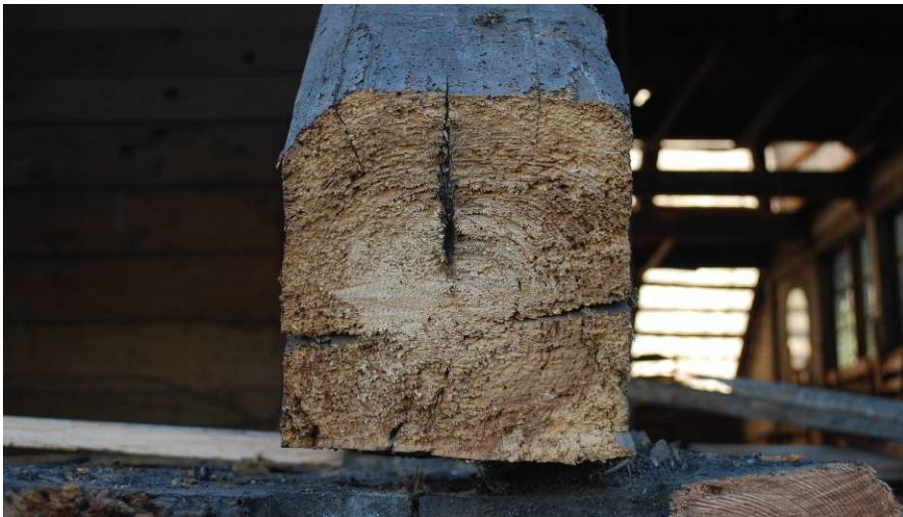
Abb. 38: Fußpunkt von Sparren 1 a west nach Rückschnitt des zerst. Kopfes

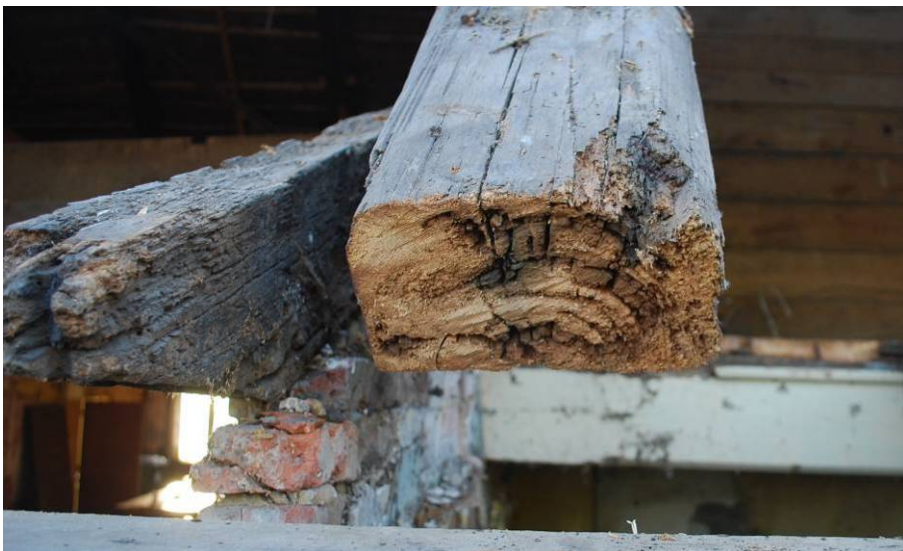
Abb. 39: Partiiell durch Pilze und Insekten geschädigter Sparren (Gebinde 1 west). Die Tragkraft im Fußpunkt ist durch den Holzabbau um ca. 50 % reduziert. Der Fußpunkt muss erneuert werden.

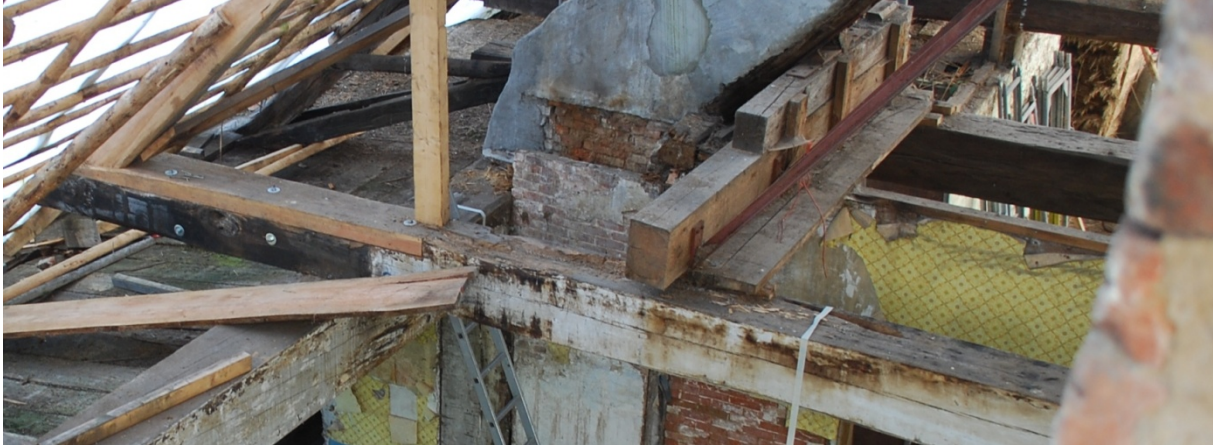
Abb. 40: Westseite Gebinde III, mit erheb. Schaden durch Nassfäule-Pilze (Feuerschwamm) am Balken. Vom Balkenkopf auf einer Länge von ca. 1,5 m ist der Balken hohl; im Bereich des Kamins liegen oberflächliche Schädigungen vor. Bearbeitung bereits erfolgt (s. untenstehende Abb.)

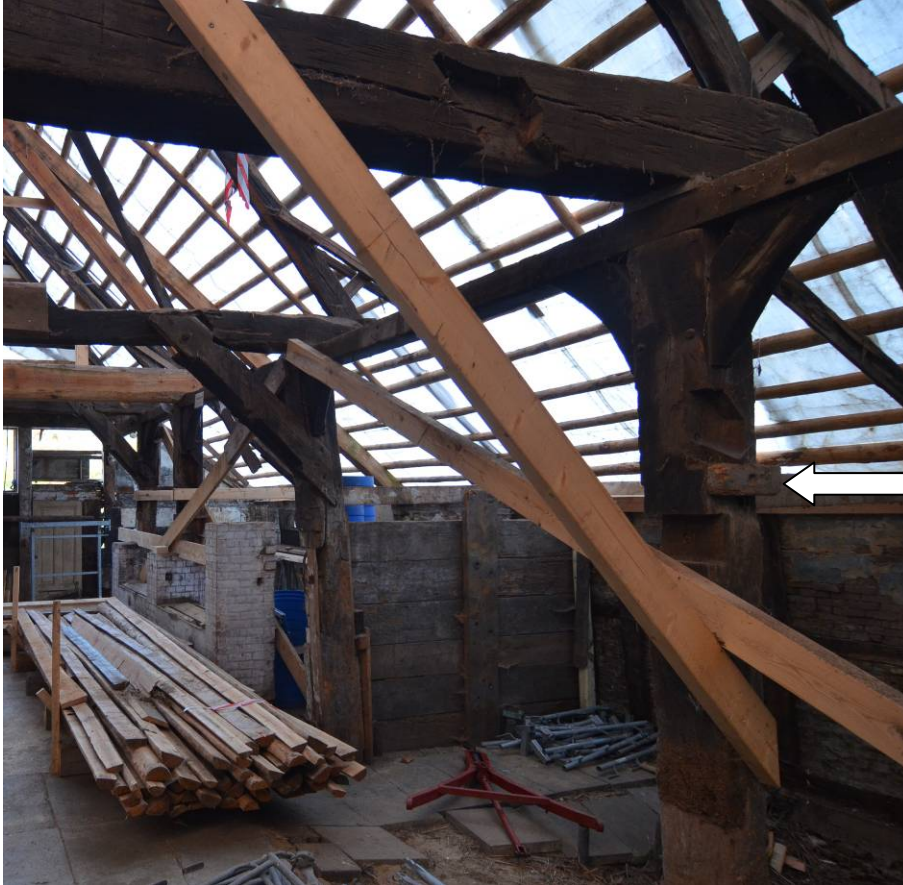
Abb. 47: Geb. VI Ost: Zahlreiche Ausnehmungen u. Blattsassen am Ständer von 1547. Soweit möglich und im denkmalpflegerischen Gesamtzusammenhang sinnvoll, werden fehlende Bauteile ersetzt. Hier: Kopfband und Hillriegel. Nicht benötigte Anbauten ohne nennenswerten geschichtl. Zeugniswert werden entfernt (Pfeil), die historische Ergänzung am Fußende soll erhalten werden.

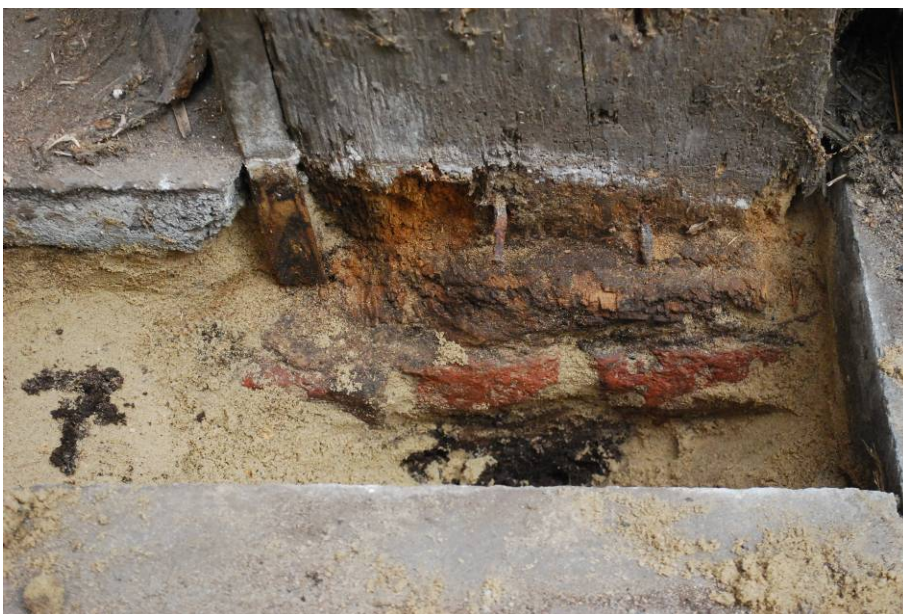
Abb. 49: Gebinde VII, Freigelegter Fußpunkt des östl. Hauptständers: Fundamentierung aus angenagelter Holzplatte, Backstein, Erdreich mit Findlingen. Durch das Anwachsen des Bodenniveaus (Sand, Betonplatten) steht der Ständer feucht.

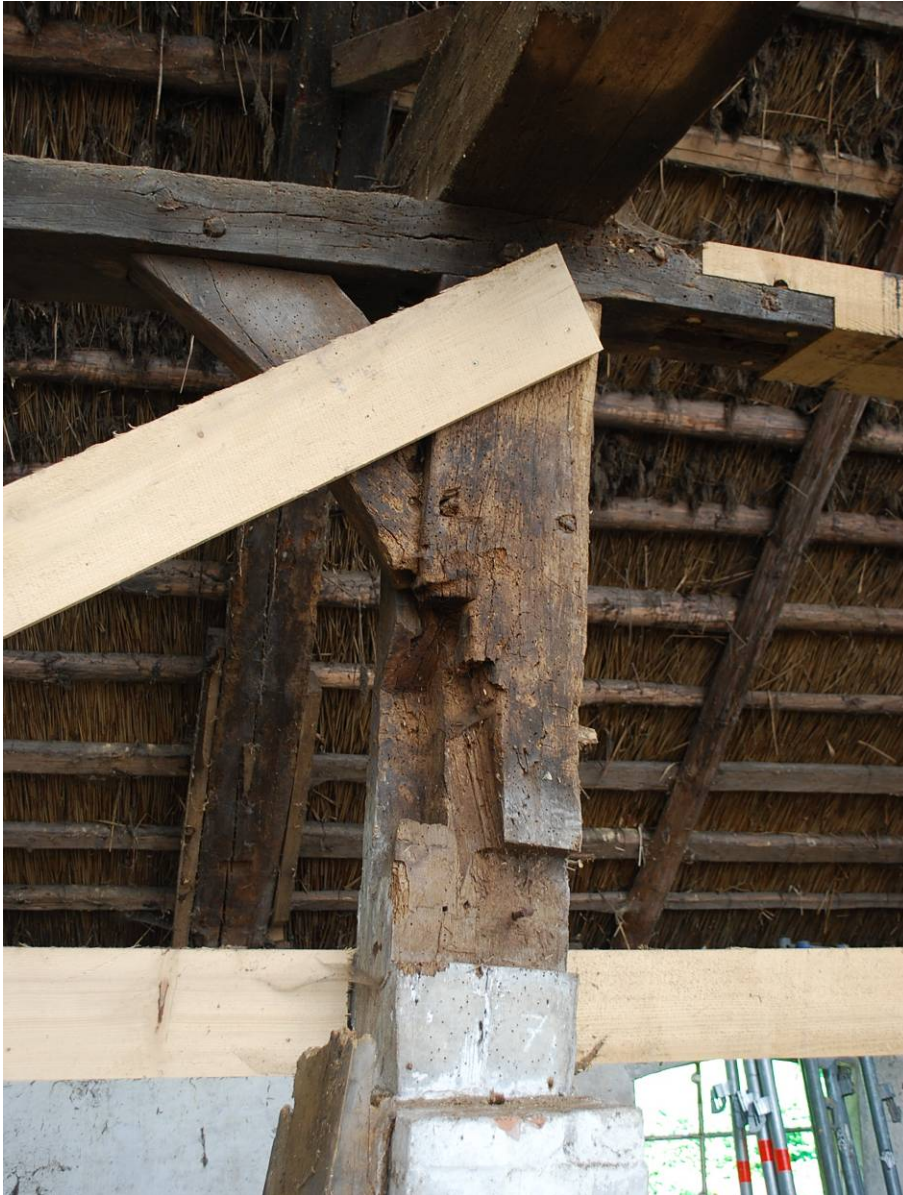
Abb. 50: Gebinde VII, westl. Ständer: Frühere Bauteile haben Spuren hinterlassen. Neben den Blattsassen verweist die helle Stelle am Balken (oben) auf das fehlende Kopfband. Darunter sind Aussparungen für Hillriegel usw. zu erkennen. Das Kopfband sowie die ursprüngliche Hillriegel-Lage sollten rekonstruiert werden, die restl. „Fehlstellen“ werden in Holzart und Maß passgenau ergänzt.

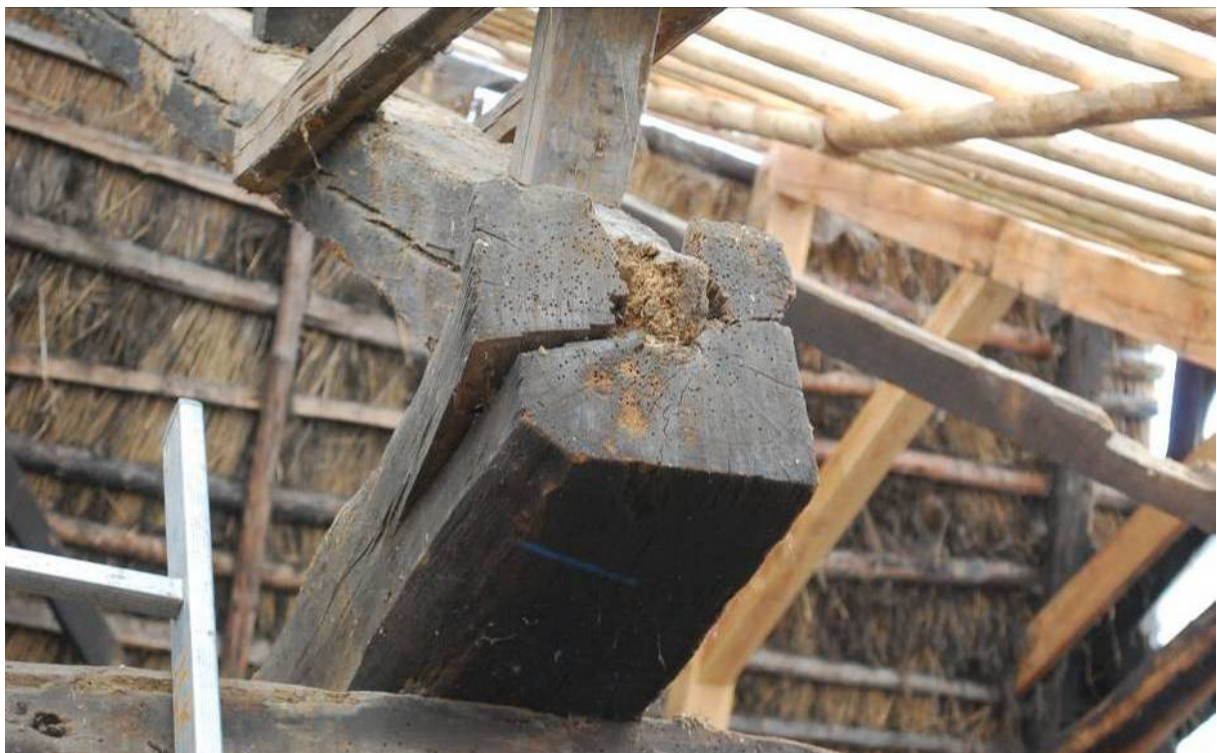
Abb. 56: Beispiel für langjährigen Pilzschaden in Gebinde VII, Ostseite. Anamnese wie bei vorstehender Abb., mit dem Resultat, dass das abgebaute Holz des Balkenkopfs unter dem Druck des Sparrens barst

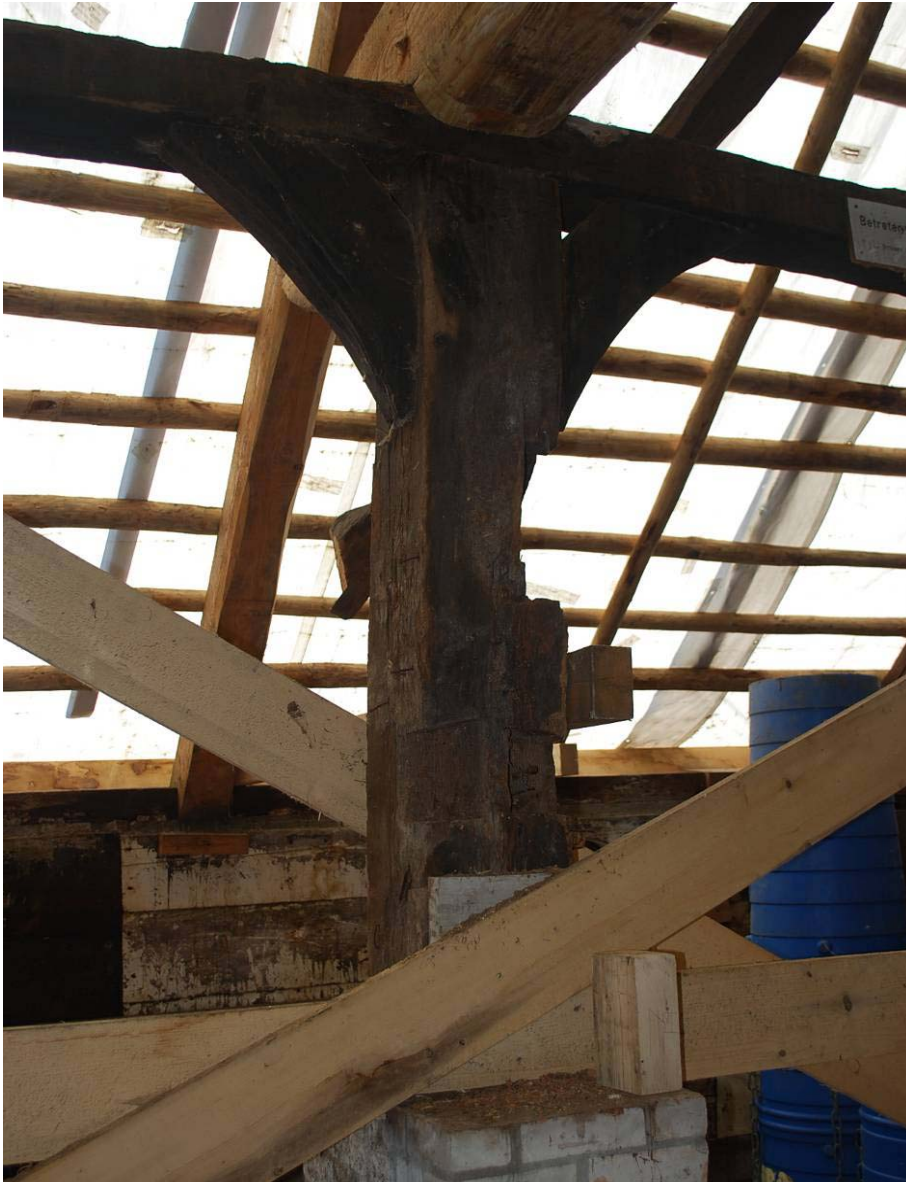
Abb. 57: Östl. Ständer mit neuem Balken. Die Schwächungen des Ständers durch Eintiefungen sollten für rekonstruierte Bauteile (Hillriegel) genutzt werden, ansonsten Ausklotzungen.

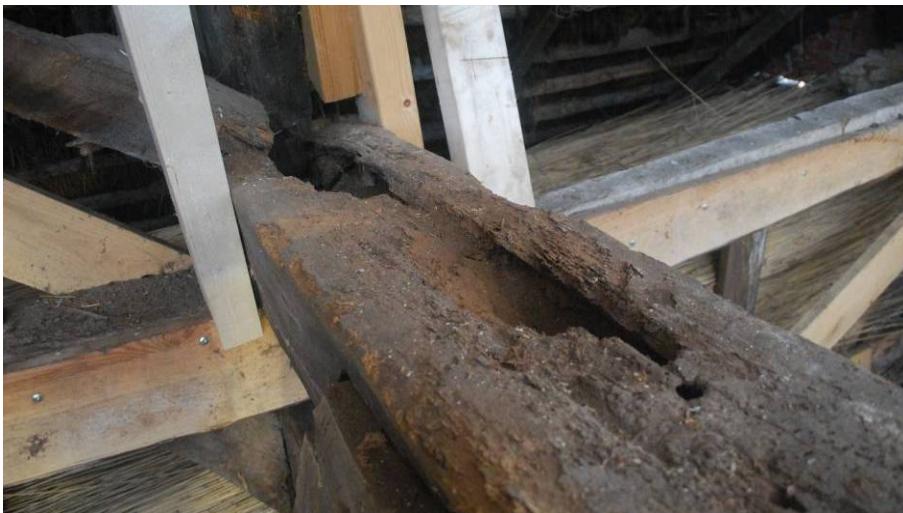
Abb. 63: Beispiel für langjährigen Pilzschaden in Gebinde VIII, Westseite. Durch die undichte Dachhaut lief regelmäßig Niederschlagswasser auf den Balken, z.T. floss es den Sparren hinab und sammelte sich im Sparrentopf des Balkens. Räumlich begrenzt konnten holzerst. Pilze gedeihen und das Holz regelrecht aushöhlen. Nagekäfer verstärken den Effekt.

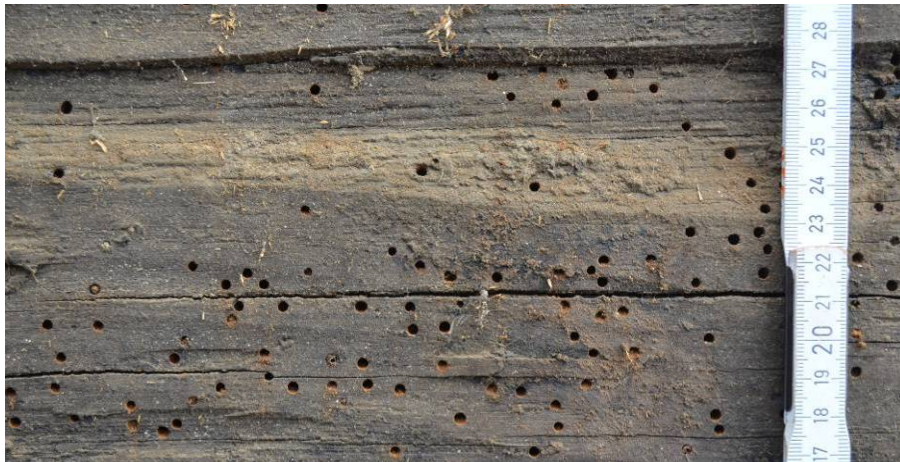
Abb. 64: Beispielhafte Holzoberfl. bei starkem bzw. langandauerndem Befall durch Gescheckte Nagekäfer (hier am Balken von Geb. VIII, Südseite)

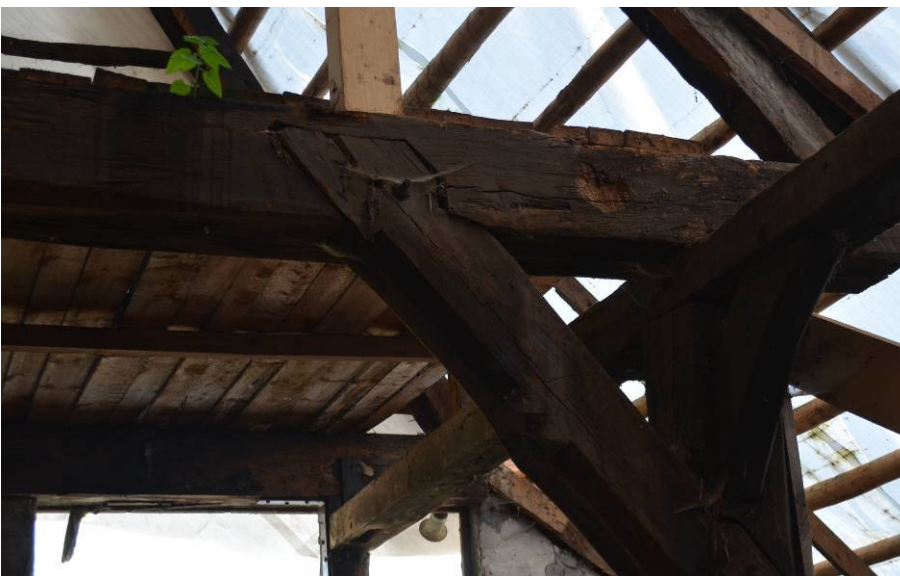
Abb. 66: Gebäude VIII – Grünpflanzenwuchs als Folge von Durchfeuchtung am Balken → trockenlegen!

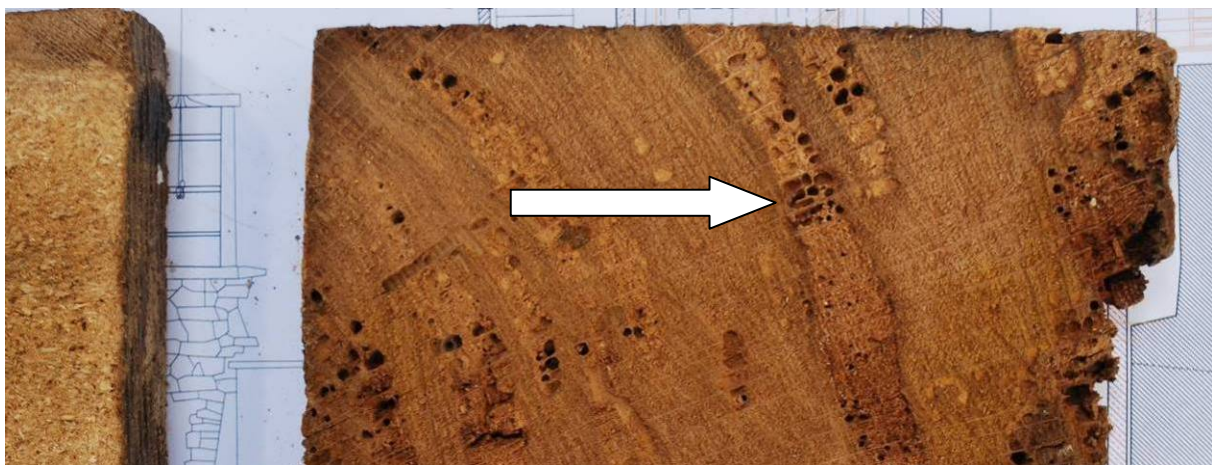
Abb. 68: Abschnitt eines Eichenbalkens (Kantenlänge 22 cm) mit Befall durch Hausporling, als streifige Verfärbungen erkennbar. Der Sekundärbefall durch den Gesch. Nagekäfer beschränkt sich weitestgehend auf die pilzlich geschädigten Bereiche, nur vereinzelt finden sich Fraßgänge im gesunden Holz.

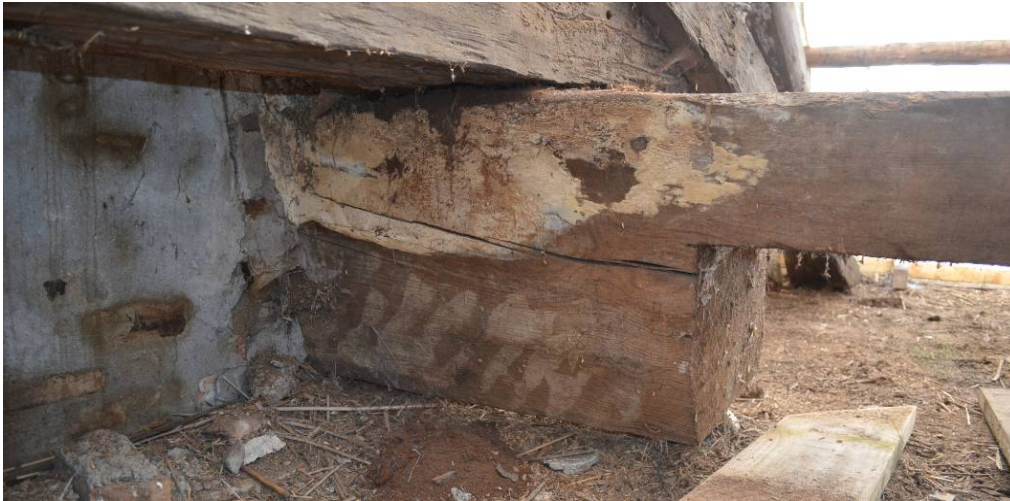
Abb. 76: Befall durch Feuerschwamm am Unterzug in Gebinde V, Westseite

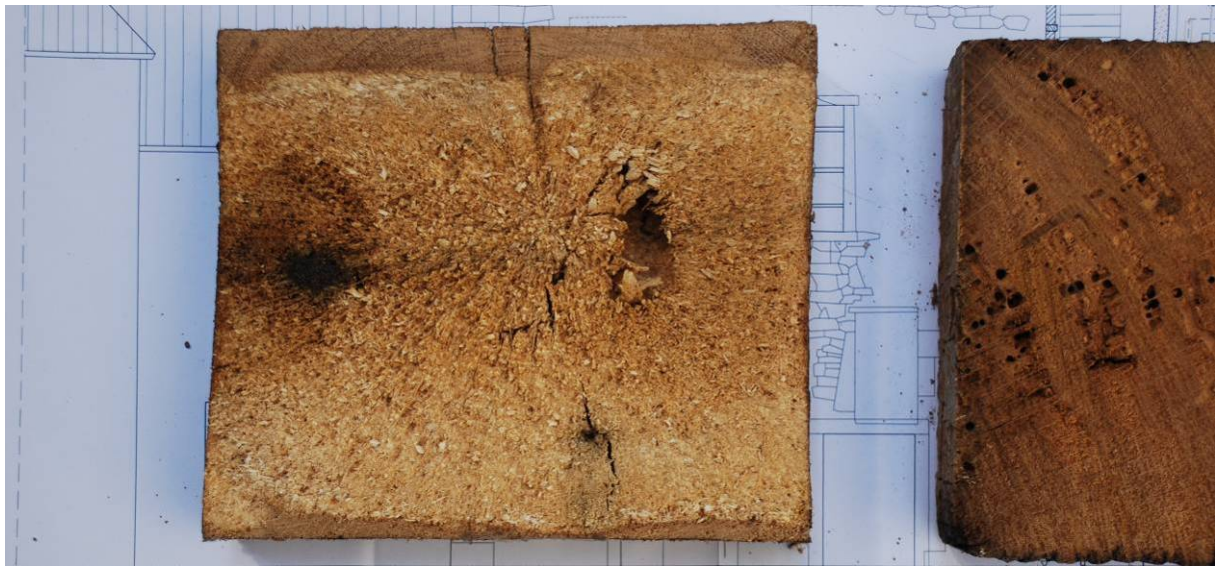
Abb. 78: Von Hausporling befallener Eichenbalken (ca. 18 x 22 cm). Während die Oberflächen äußerlich intakt wirken, ist das Holz im Inneren bereits völlig zerstört, einhergehend mit einem enormen Gewichts- und Stabilitätsverlust.
