Hamburg, Moorfleeter Deich 483: Hufnerhaus um / nach 1547 (d)

- Untersuchungsbericht Holzschäden

Gutachten zum Zustand der Holz-Bauteile
und
Konzepte zur Konservierung und Restaurierung

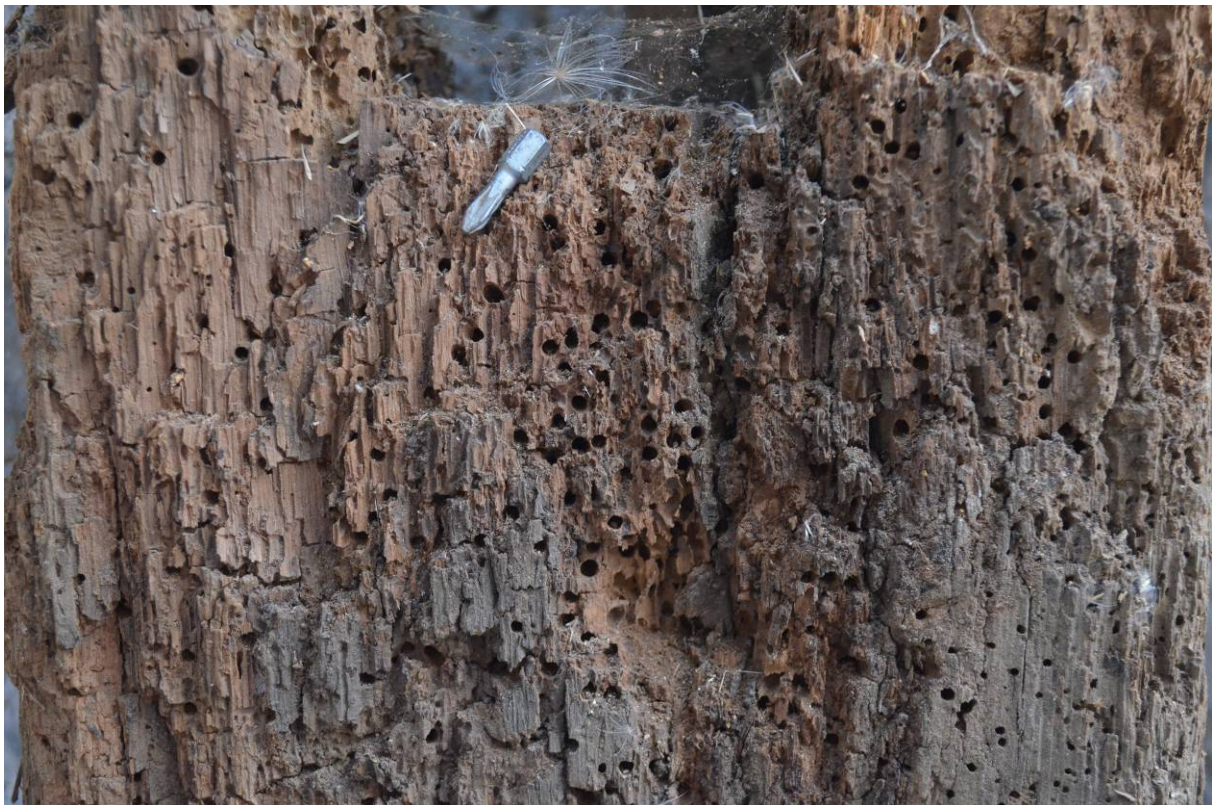
Abb. 79: Von Pilzen und Gescheckten Nagekäfern intensiv zerstörtes Eichen-Holz

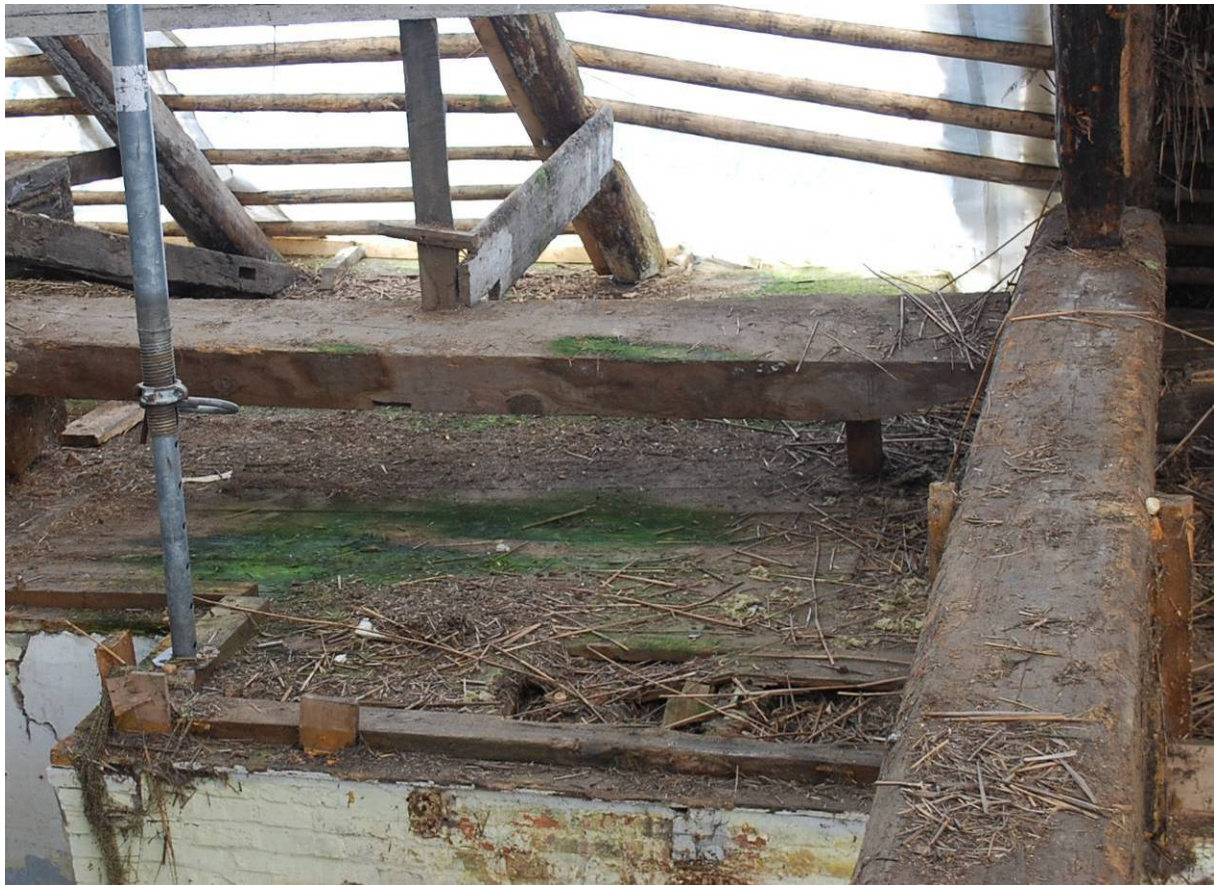
Abb. 82: Beispiel für Besiedlung durch Algen, erkennbar an den grünlichen Belägen der regelmäßig befeuchteten Materialoberflächen. Im Bild die Decke über Raum Nr. 06 zwischen den Gebinden IIII und V.

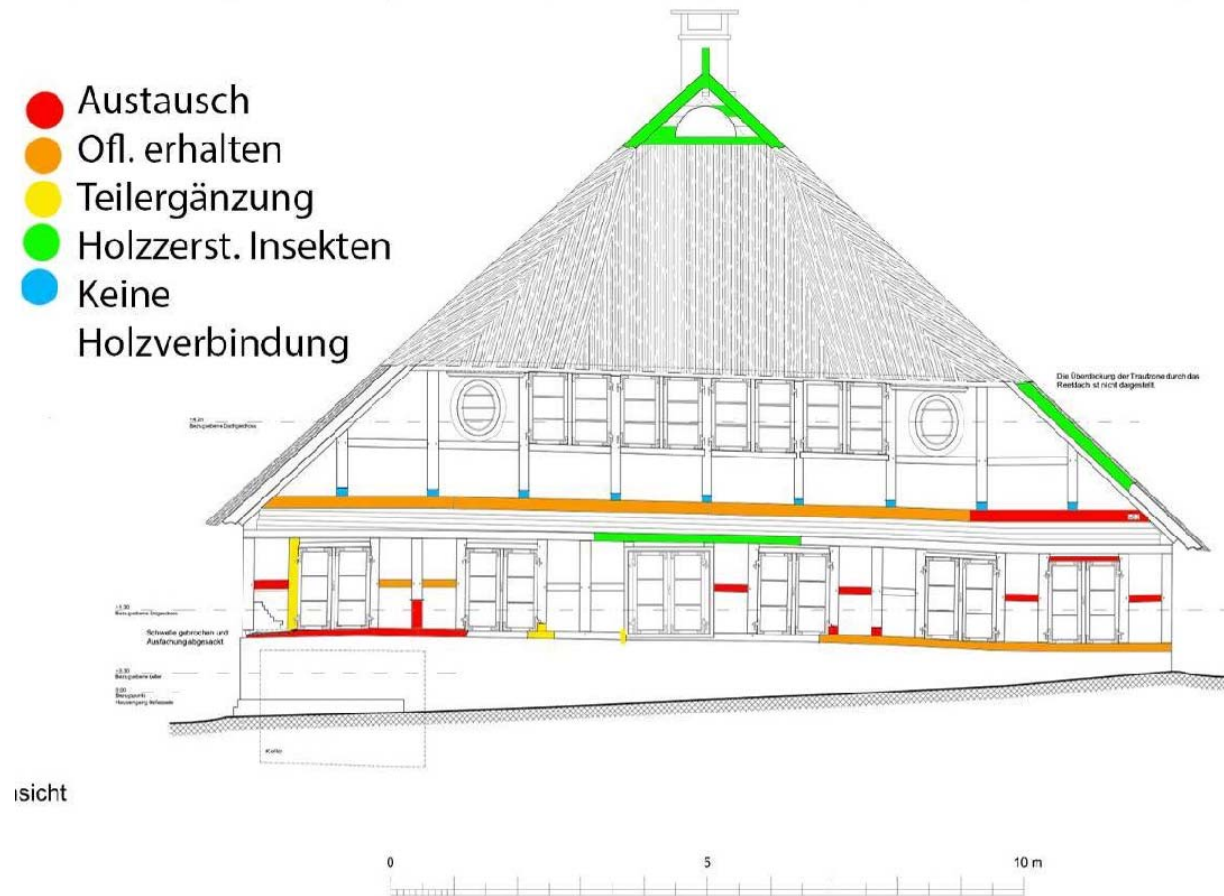
Abb. 105: Südgiebel, Schadenskartierung; siehe auch Abb. 106

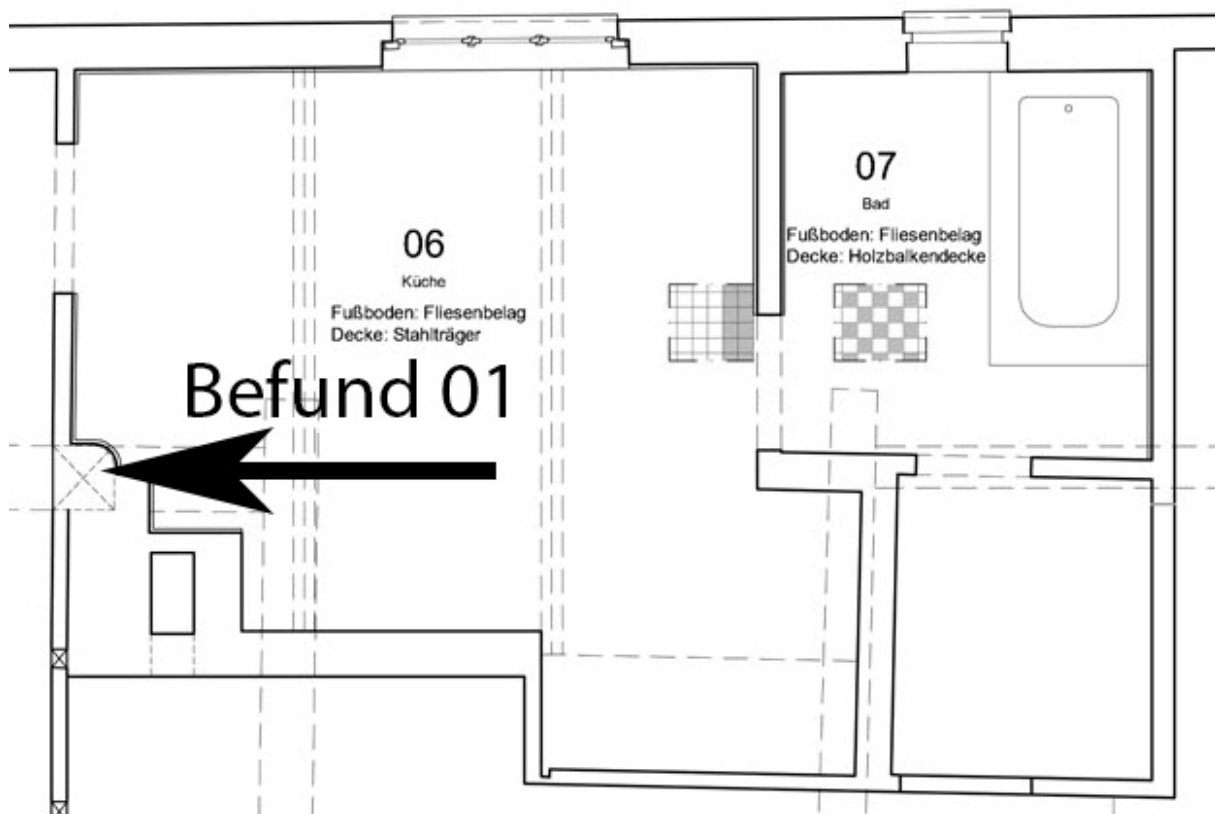
Abb. 109: Raum 6, Befund 1: Der Ständer ist im Holzinneeren feucht, besonders im bodennahem Bereich mit beginnender pilzlicher Zersetzung.
