Hamburg, Moorfleeter Deich 483: Hufnerhaus um / nach 1547 (d)

- Untersuchungsbericht Holzschäden

Gutachten zum Zustand der Holz-Bauteile
und
Konzepte zur Konservierung und Restaurierung

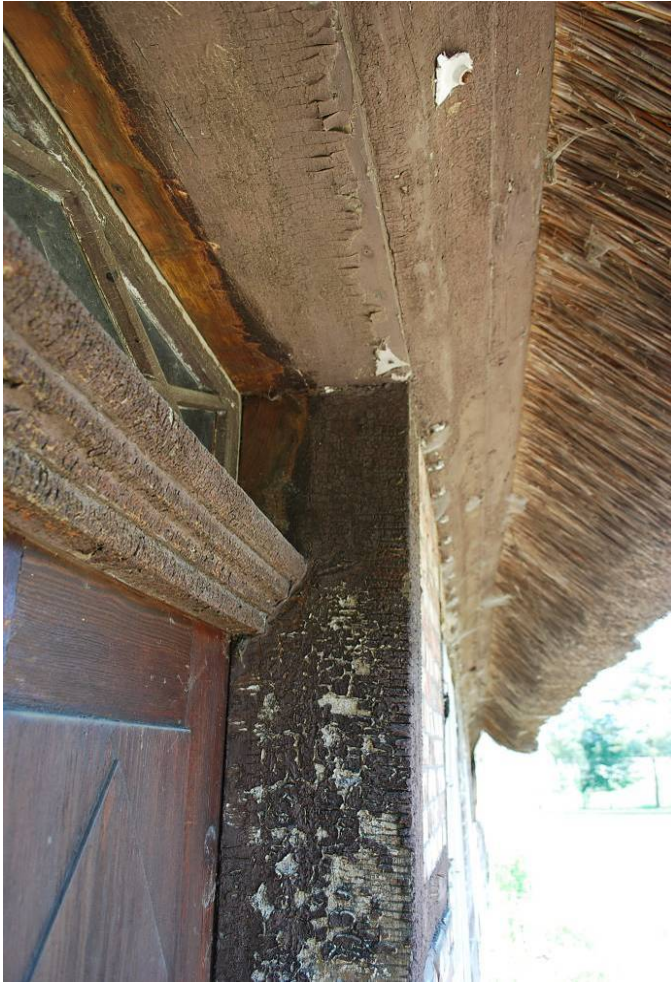
Abb. 07: Ostfassade, Detail Haustür: Abblätternde Fassungsschichten, wohl Leinölanstriche

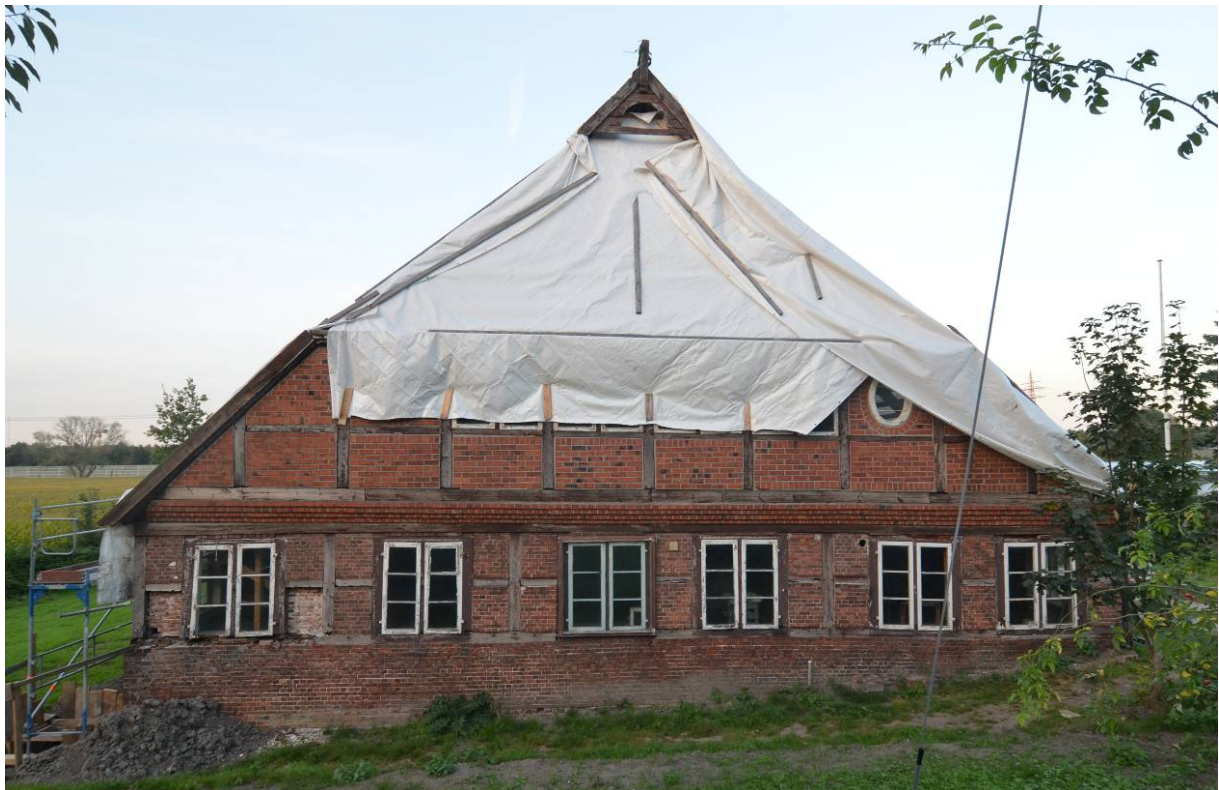
Abb. 11: Südgiebel während der Bearbeitung (10.2016)

An der Südfassade liegen zahlreiche Schädigungen durch Feuchtigkeit vor. Während im EG – besonders im Sockelbereich – Boden- und Spritzwasser als Schadensursachen zu nennen sind, liegt die Ursache oberhalb der EG-Fensterebene hauptsächlich in mangelndem Bauunterhalt sowie fehlerhaft ausgeführten (Um-) Baumaßnahmen. So wurde durch die ausgedünnte und tlw. fehlende Reetdeckung des Walms Regenwasser nicht mehr vom Fachwerk ferngehalten, sondern konnte an der Fassade abfließen. Bei Überarbeitungen des OG wurde z.T. Zementmörtel verwendet. Hier kann Feuchtigkeit zwar in Risse und Fugen eindringen, ein Abtrocknen wird jedoch erheblich erschwert. Die so entstehende Stau-Nässe an den Konstruktionshölzern führte zu Pilzbefall und der Zersetzung der betreffenden Hölzer.

Die an der Fassade vorliegenden Pilzschäden gehen auf sog. Nassfäule-Pilze zurück. Diese benötigen relativ hohe Holzfeuchten zum Wachstum. Ein Befall durch Echten Hausschwamm konnte nicht festgestellt werden.

Die Schäden zeigen sich durch Vermorschungen bis hin zur vollständigen Zerstörung bes. im Bereich der Gebäudeecken / Riegelebene, Oberrähm und Schwelle Obergeschoss.

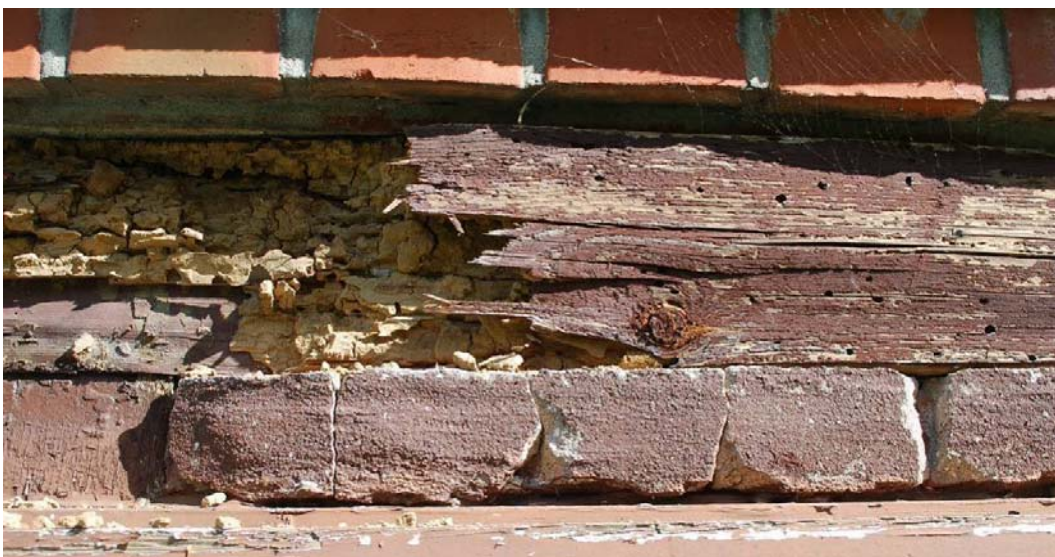
Abb. 13: Detail, Lage am Bau s. Abb. 12. Die Beplankung weist äußerlich einige Fluglöcher von Hausbock-Käfern auf. Bei Abnahme der Oberfläche wird die vollständige Zerstörung des Holzinnersen durch Hausbock-Larven erkennbar.

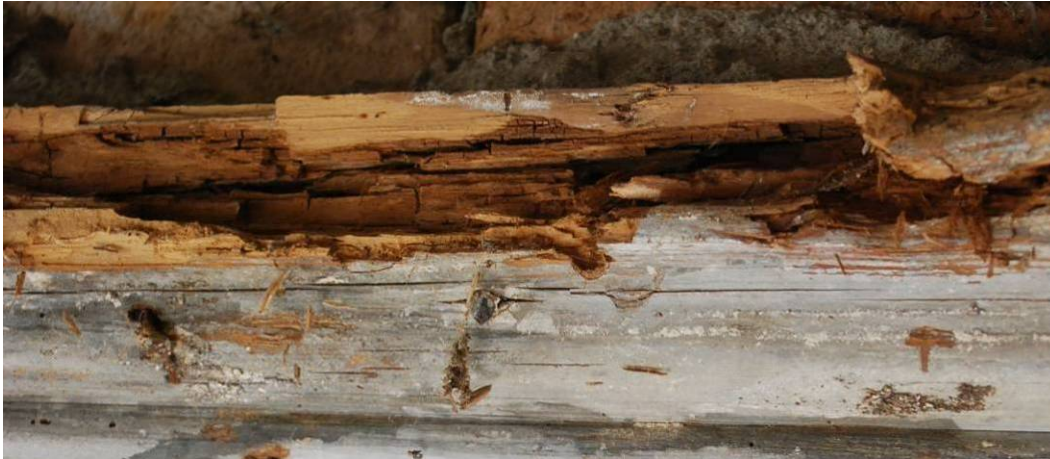
Abb. 16: Raum 3 Südwand, Oberrähm: Durch holzerstörende Pilze „ausgehöhlt“

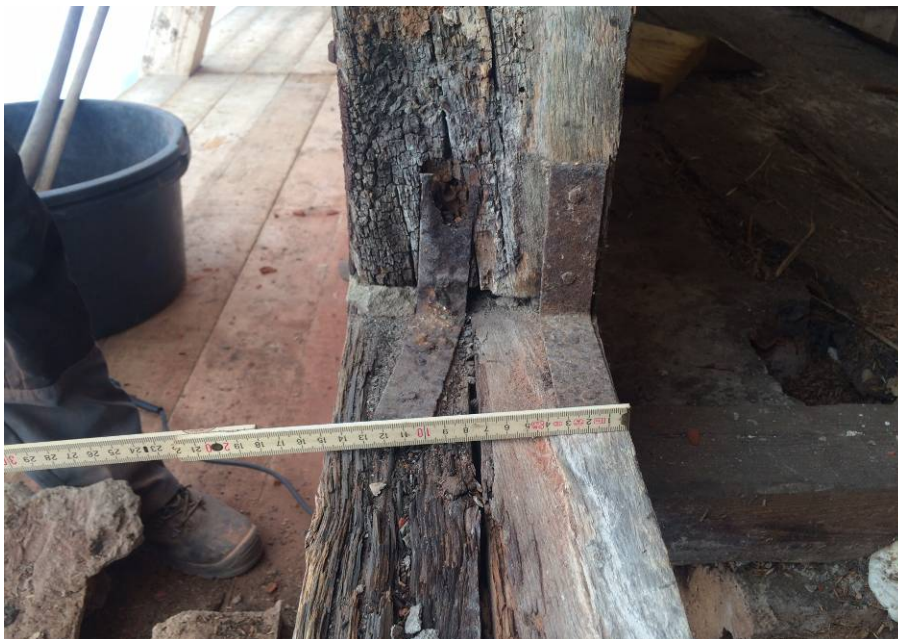
Abb. 20: Stockschwelle 1. OG Raum 11. Die Schwelle besteht aus 2 Bohlen. Je nach Erhaltungszustand partieller Austausch der äußeren Bohle nötig (Foto: Ostermann)

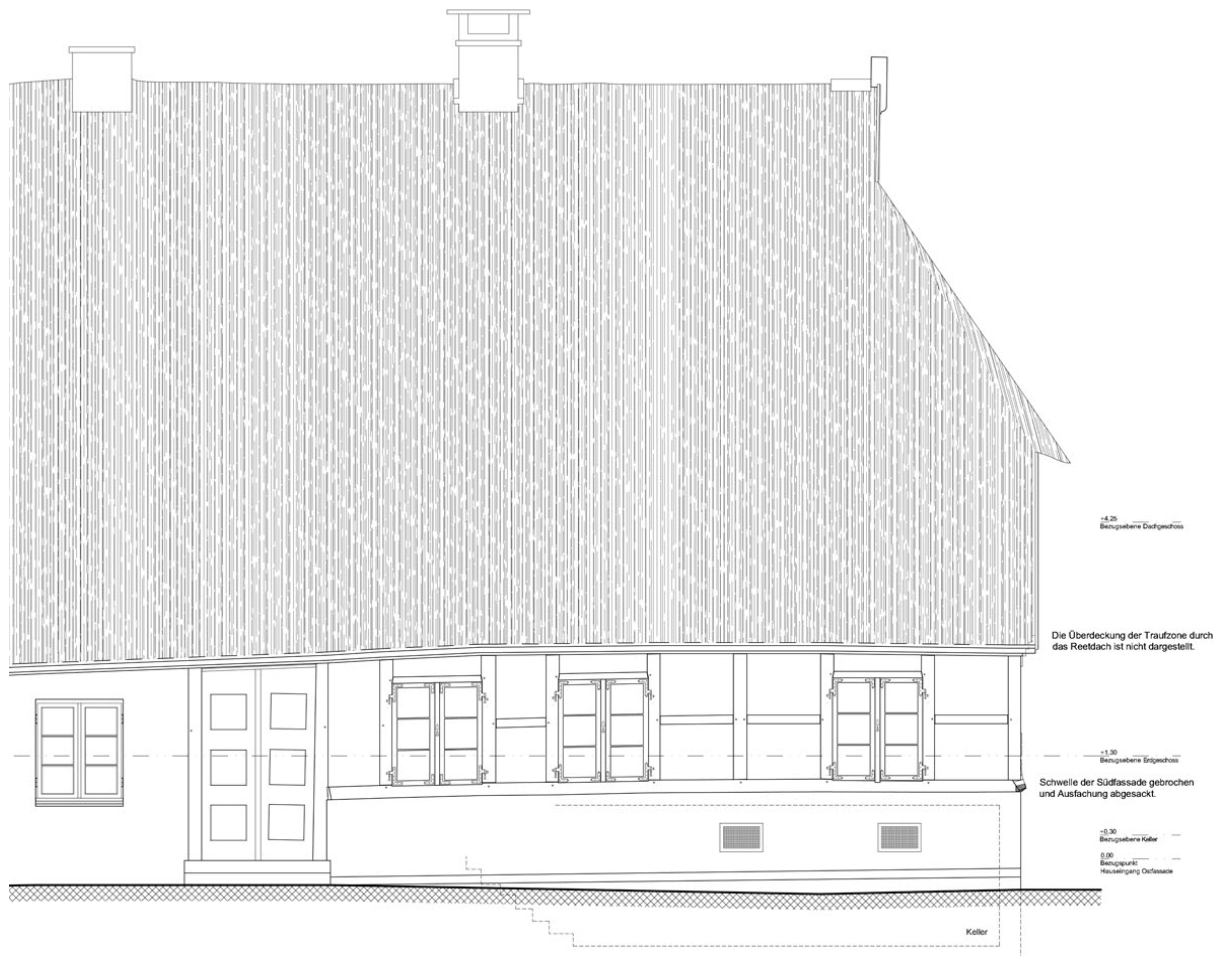
Abb. 21: Westfassade, Detail: Nur im südl. Bereich. wurde das Gebäude in Fachwerkbauweise errichtet, der nördl. Bereich wurde massiv gebaut.

Das Schadensbild der westlichen Außenwand entspricht dem der bereits beschriebenen Wände. Auflistung der Einzelbefunde siehe Abschnitt 6.

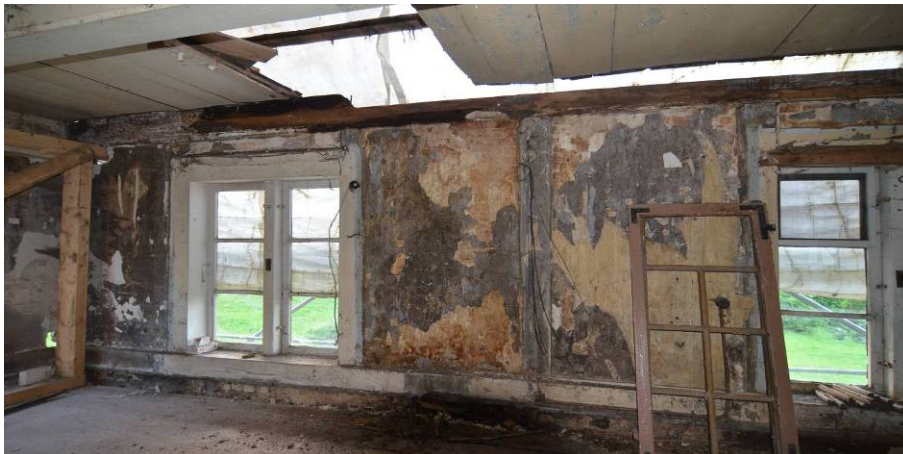
Abb. 26: Raum 5 Westwand, mit zerst. Oberrähm (während der Bearbeitung / Teilerneuerung)

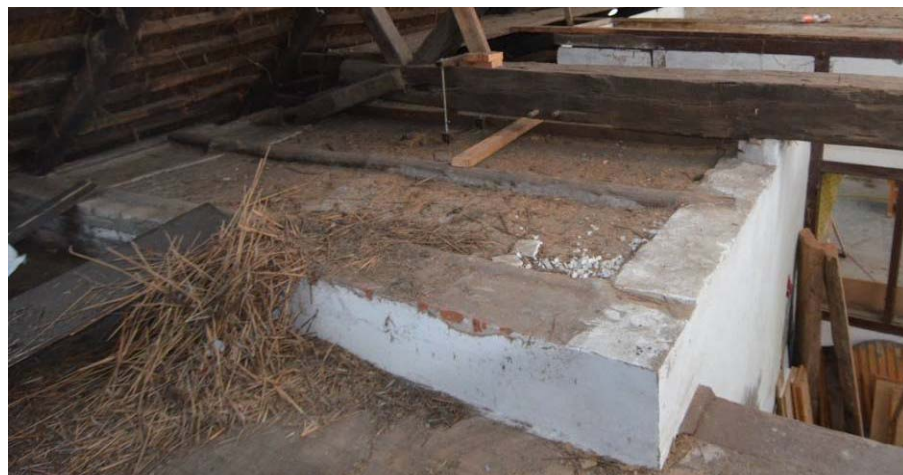
Abb. 27: Die Decken- „Balken“ über Raum 08 weisen intensiven Befall durch Nagekäfer (*Anobium punctatum*) auf; sie sollten ausgetauscht werden.

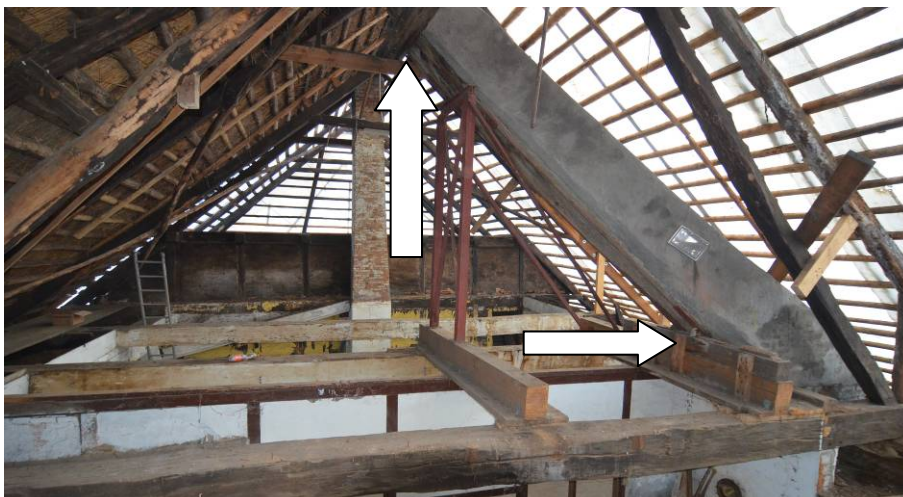
Abb. 28: Die den Schornstein stützenden Balken sind z.T. morsch → Austausch

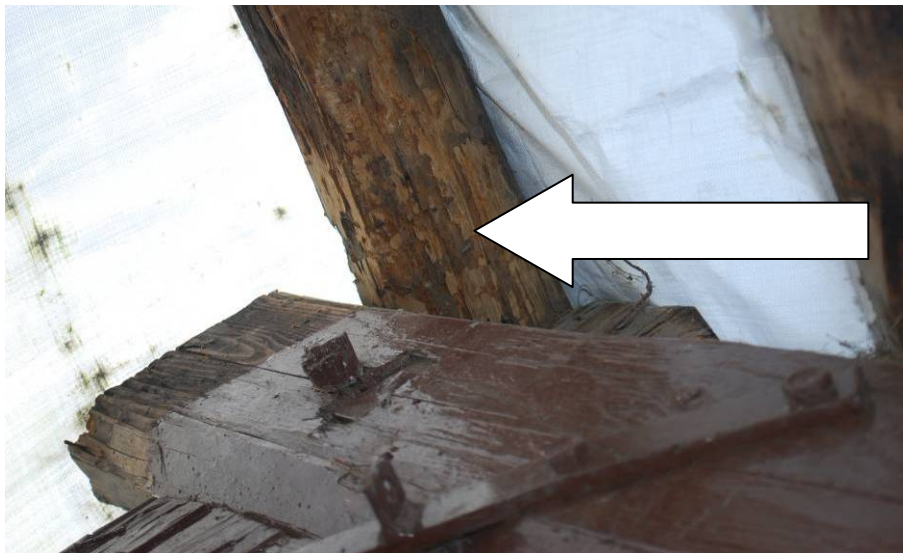
Abb. 35: Detail Südgiebel-Spitze, Gebinde 1 b: Der (wohl erloschene) Befall durch Hausbock erstreckt sich auch auf angrenzende Dachlatten (Pfeil)

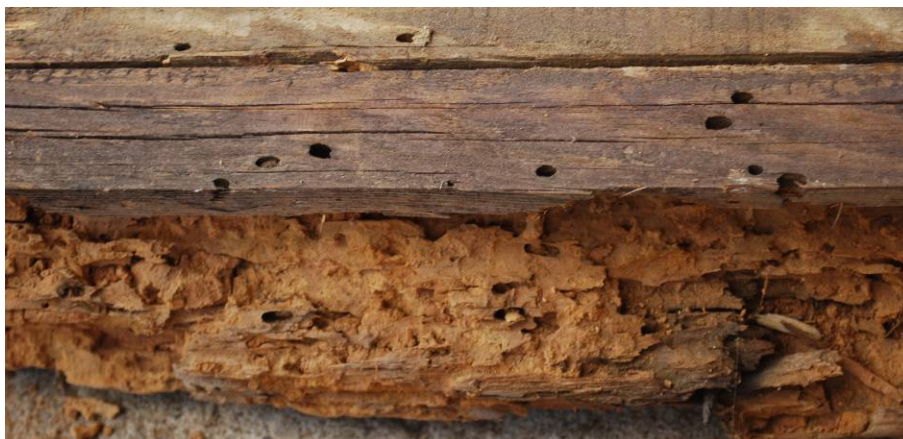
Abb. 36: Detail Ortgang zw. Gebinden 1 b und 1 c, Ostseite: Vollständige Zerstörung des Holzinneeren durch Hausbock. Austausch bereits erfolgt.

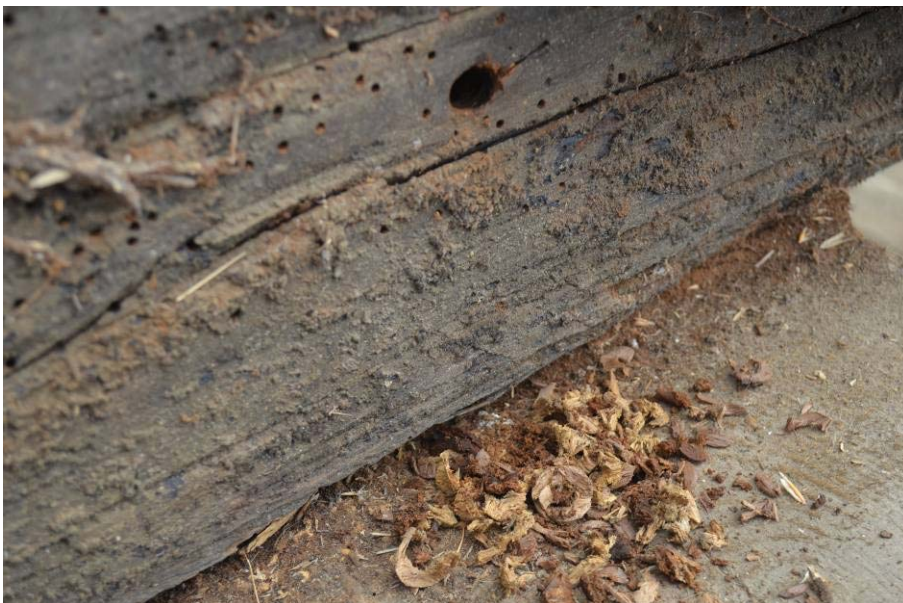
Abb. 44: Gebinde IIII, Balken west. Zur Prüfung der verbliebenen Holzfestigkeit bzw. des Restquerschnitts wurden Bohrungen (d 10 mm) angebracht. Im Bild ist am Bohrmehl erkennbar, dass die äußeren cm weitgehend gesund sind (helle Bohr-Späne), das Holzinnere dagegen ist pilzlich abgebaut (dunkle, krümelige Späne).

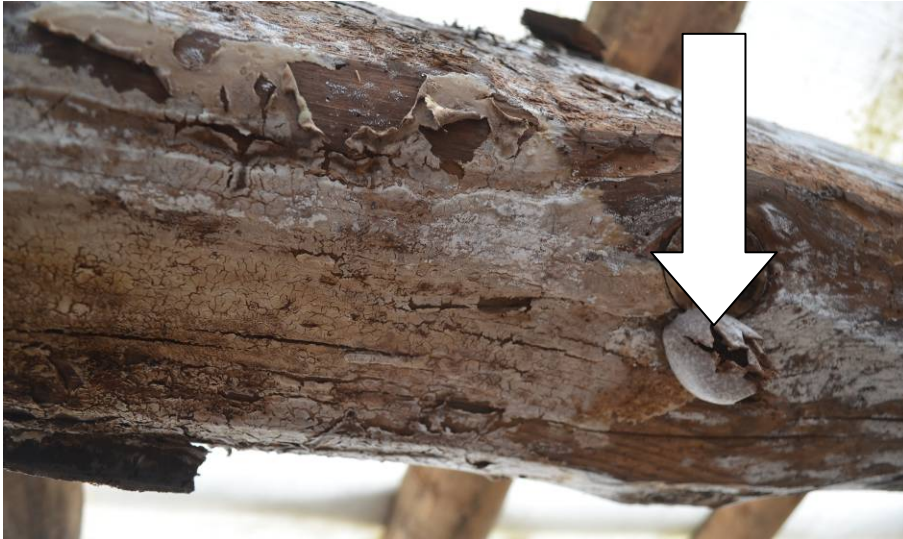
Abb. 45: Partiiell flächig von Nassfäule-Pilzen bewachsener Aufschiebling (Gebinde IIII west) mit einzelnen Fruchtkörpern höherer Pilze (Pfeil; Art nicht näher bestimmt).

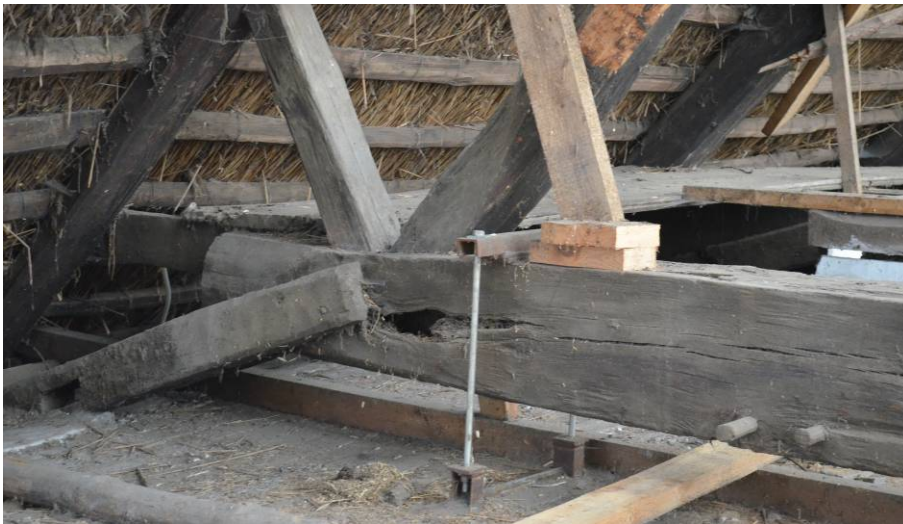
Abb. 46: Gebinde IIII Ostseite: Balkenkopf hohl. Ertüchtigung notwendig.

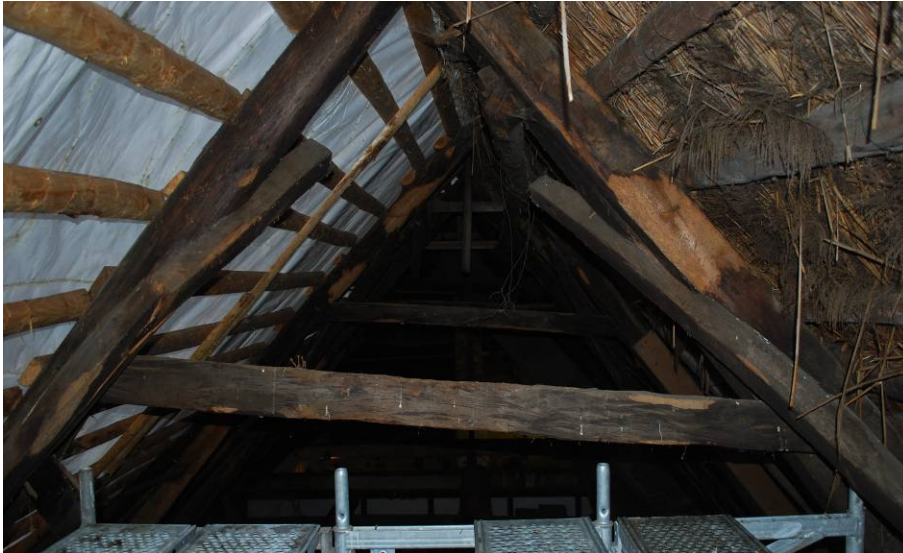
Abb. 52: Zustand Hahnenbalken in Geb. VII, Blick nach Süd. Die Windrispe links ist auf Höhe des Sparrens gebrochen (bereits restauriert; 12.2016)

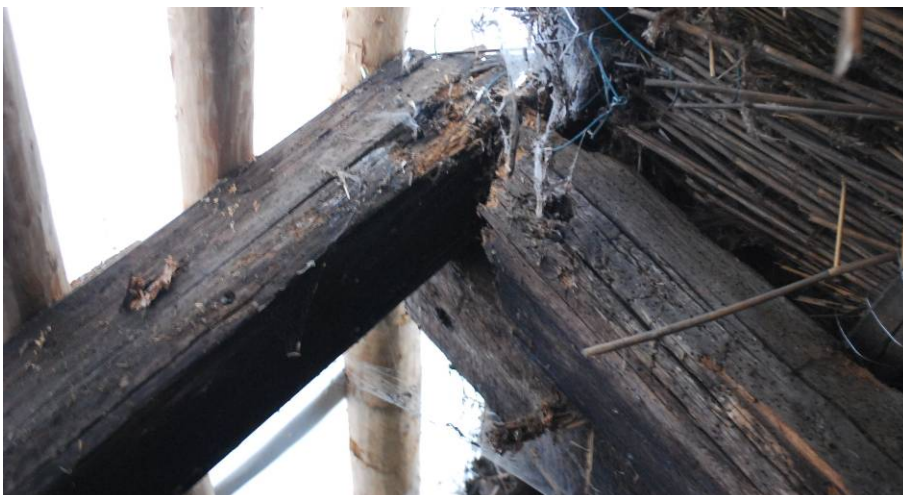
Abb. 54: Geb. VII, Giebelspitze mit defekter Überblattung (restauriert 11.2016)

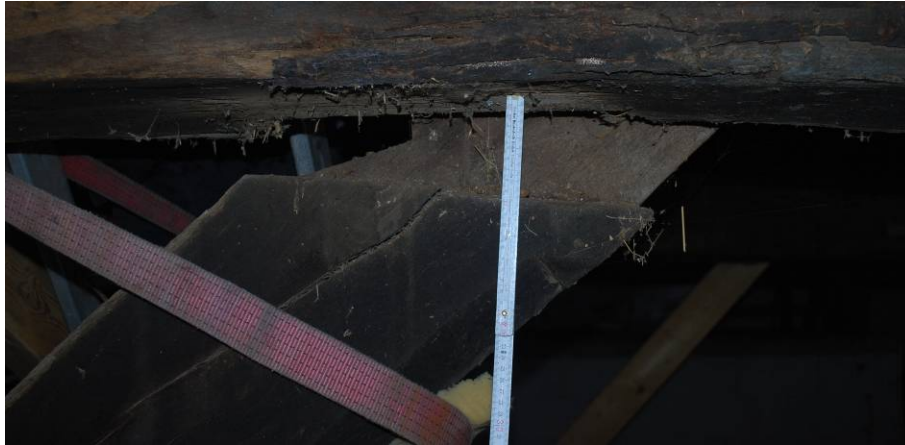
Abb. 55: Geb. VII ost: Offene Verbindung zw. Balken und Kopfband. Das Kopfband kann in die Blattsasse zurück gesetzt werden.

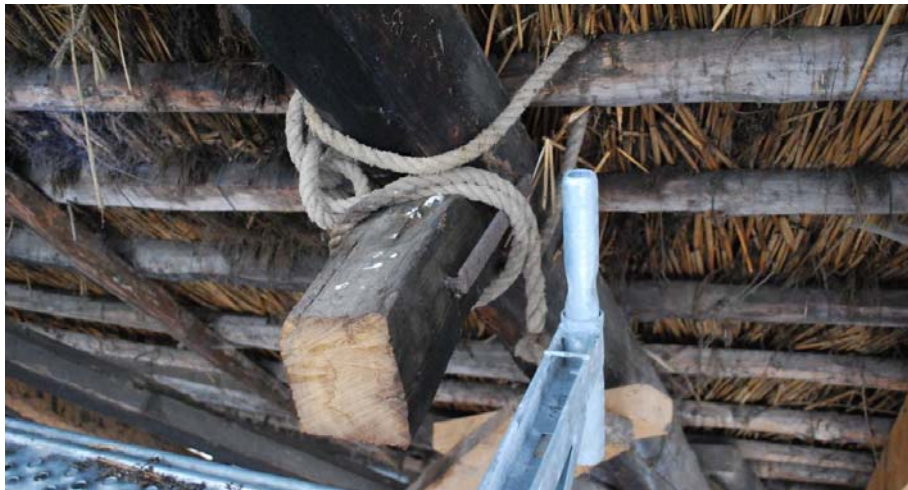
Abb. 59: Gebinde VIII, abgesägter Hahnenbalken

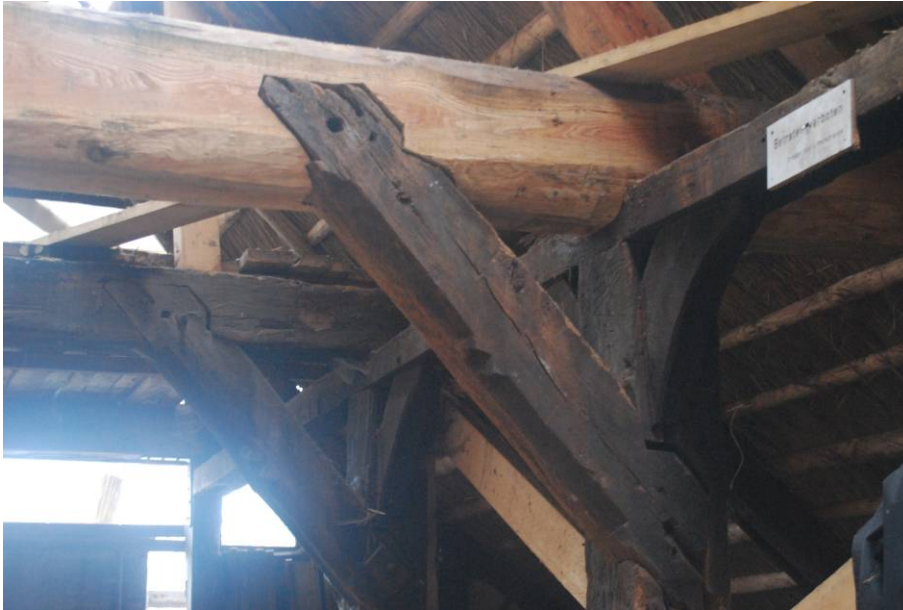
Abb. 62 Gebinde VIII, Bestands-Kopfband eingebaut in erneuerten Balken

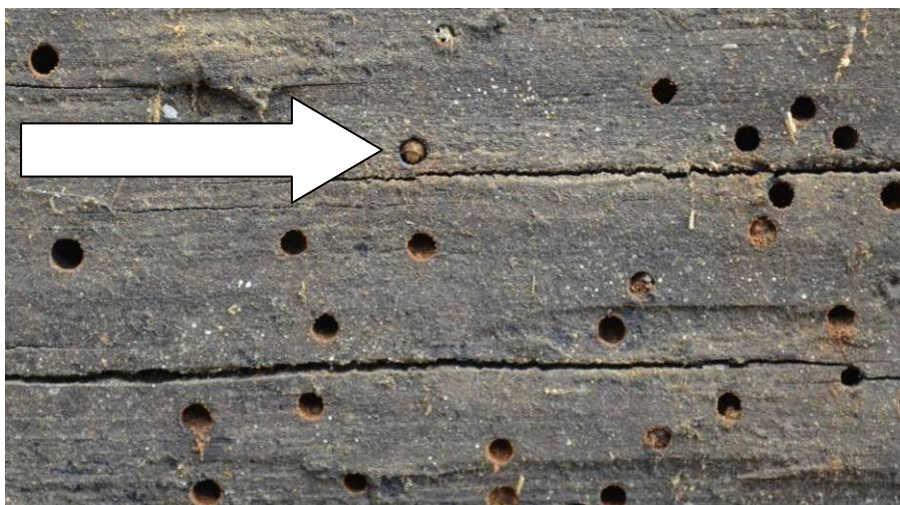
Abb. 65: Holzoberfläche eines Balkens (Gebäude 9, süd) mit Fluglöchern des Gescheckten Nagekäfers. Nach der Eiablage in alten Löchern verschließt das Weibchen oft die Öffnung mit seinem eigenen Körper, um Fressfeinden den Zugang zu erschweren (Pfeil: toter Nagekäfer im Flugloch)

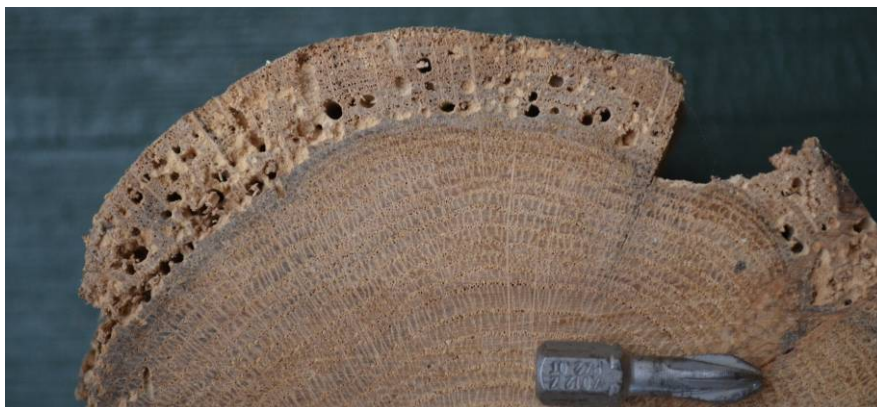
Abb. 71: Von Gewöhnl. Nagekäfern befallenes Eichen-Rundholz. *Anobium punctatum* kann ausschließl. das Splintholz der Eiche verwerten, der Kern bleibt selbst bei hohem Befallsdruck unangetastet.

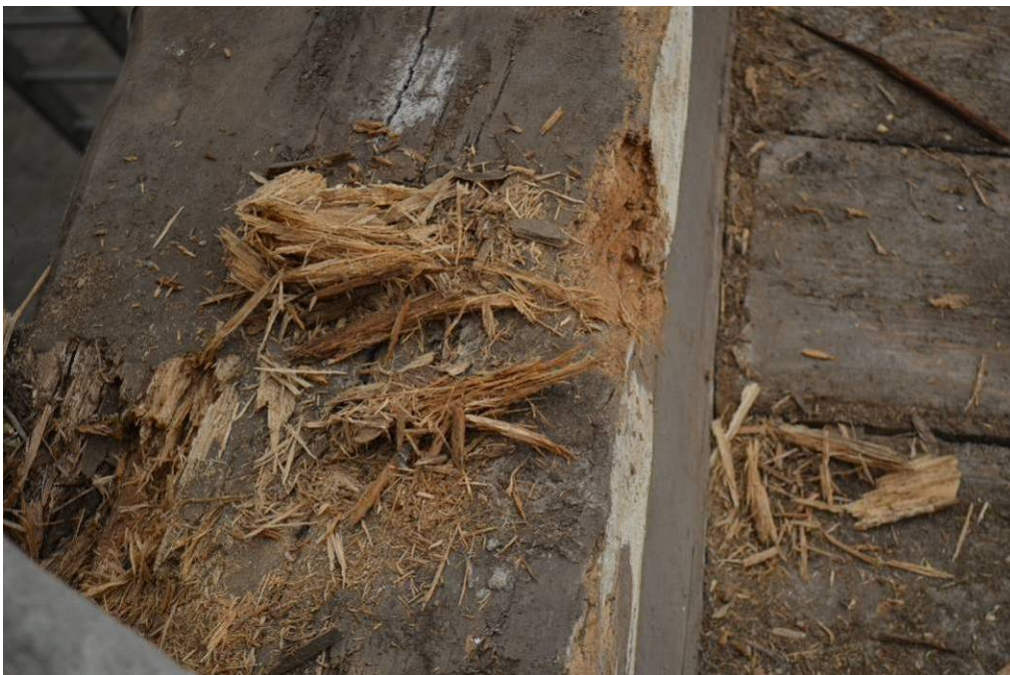
Abb. 77 Durch Feuerschwamm verursachte Weißfäule (Unterzug zw. Geb. III u. IIII)

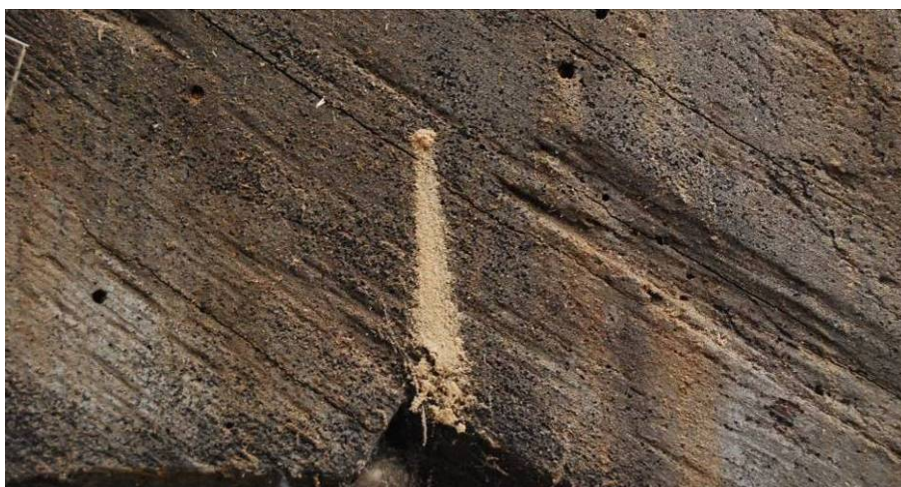
An der Holzkonstruktion des Hufnerhauses konnten sowohl die typischen Auswürfe von Bohrmehl, als auch Fellkäfer vorgefunden werden⁴. Dies belegt, dass der Nagekäfer-Befall aktiv ist.

Abb. 81: Auf der Suche nach den Larven des Gescheckten Nagekäfers von Blauen Fellkäfern (oder deren Larven) ausgeworfenes Bohrmehl.

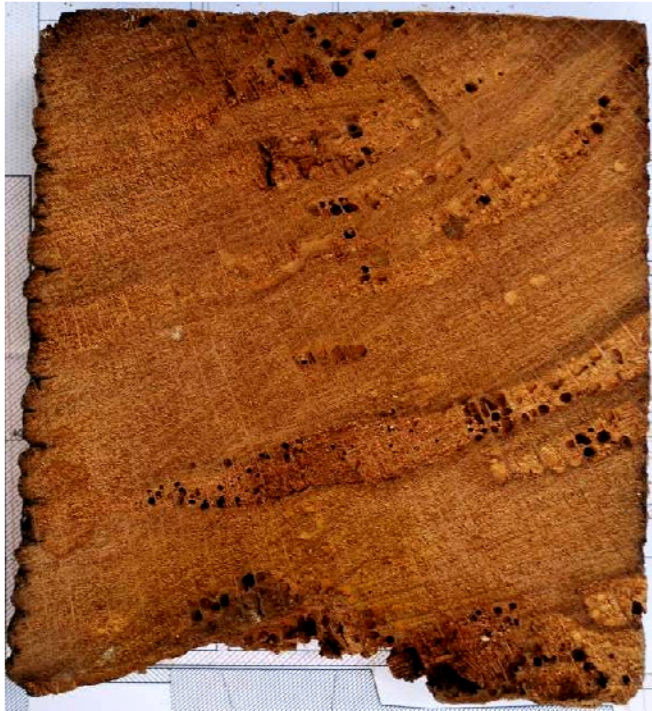
Abb. 97: Pilzlich geschwächte bis vollständig abgebaute Zonen im Eichenholz. Die Befallszonen verteilen sich unregelmäßig über den ges. Holzquerschnitt.
Verursacher: Ausgebreiteter Hausporling (*Donkioporia expansa*), Sekundärbefall durch Gescheckten Nagekäfer (*Xestobium rufovillosus*)

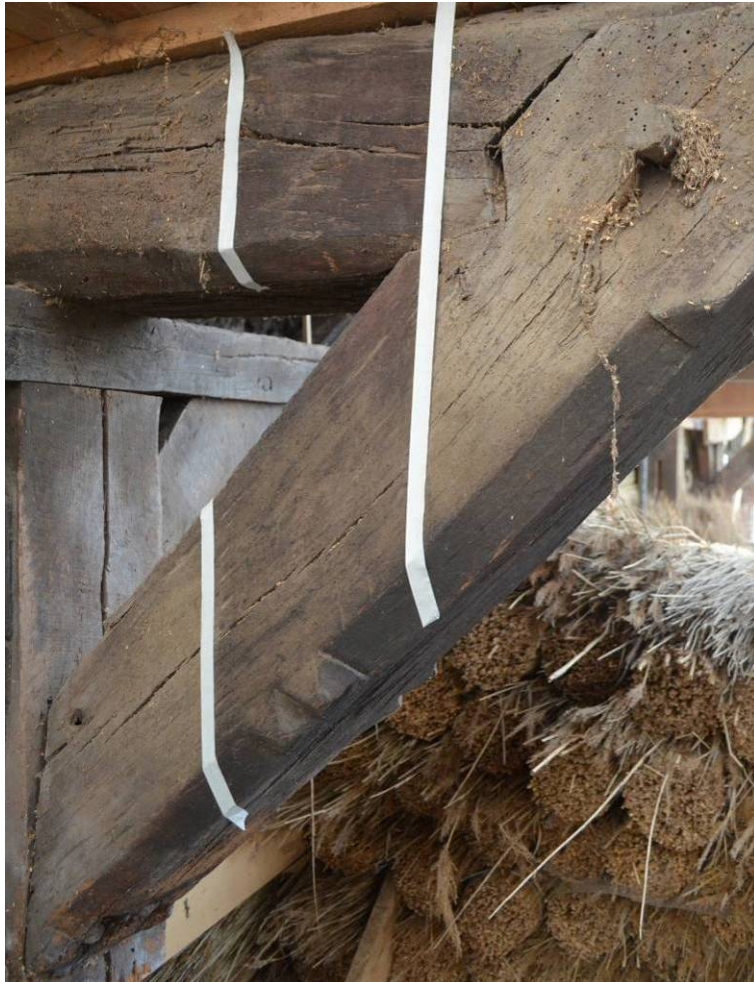
Abb. 99: Reinigungsprobe am westl. Kopfband und Balken in Gebinde VI. Es erfolgten eine Entstaubung (abfegen, saugen) sowie eine Trockenreinigung mit Reinigungsschwämmen. Die Probefläche wurde zur Veranschaulichung mit Papierstreifen gegen angrenzende unbearbeitete Flächen abgetrennt.

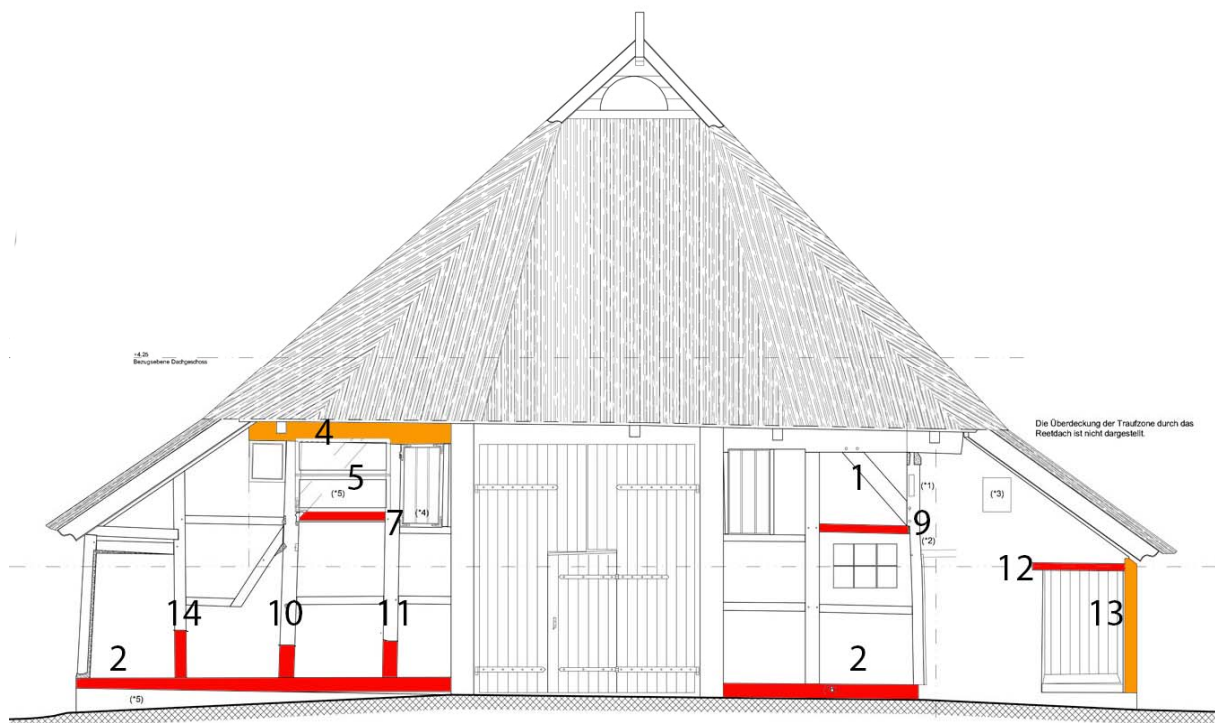
Abb. 101: Nordgiebel. Die Befundnummern sind identisch mit denen der Innenseite (s. Abb. 102 / Folgesseite)

- 1 Strebe: Nur Splintholz angegangen, Kern gesund → kann belassen werden
- 2 Schwellen vollst. austauschen
- 3 keine Holzverbindung zw. Sparren und Balken → herstellen
- 4 Balken (Kiefer) im Splintbereich auf ca. 1,5 m morsch → Teilergänzung
- 5 Kopfband zum Balken fehlt
Kopfband zum Rähm fehlt → beide ergänzen
- 6 Abbundzeichen an Ständer-Westseite: „ I “
- 7 durch Hausbock stark geschädigt, keine Verbindung zu angrenzendem Ständer → erneuern
- 8 Holzerst. Insekten → Bekämpfung, Ertüchtigung Fußpunkt
- 9 durch Hausbock stark geschädigt → austauschen
- 10 Fußpunkt mit Beton-ergänzt → ca. 0,5 m erneuern
- 11 Fußpunkt mit Beton-ergänzt → ca. 0,6 m erneuern
- 12 Austausch
- 13 Kern ergänzen, Oberflächen L-förmig erhalten
- 14 Fußpunkt mit Beton-ergänzt → ca. 0,6 m erneuern

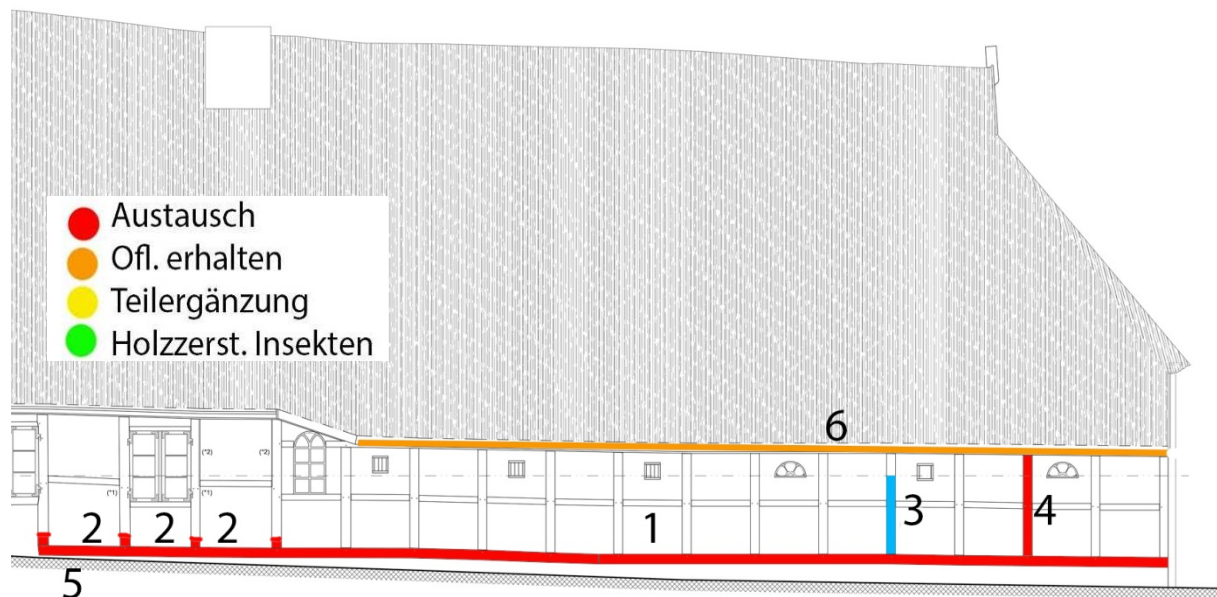
Abb. 103: Ostfassade nördl. Abschnitt

- 1 Schwelle (4-teilig) morsch u. tlw. hohl → vollständig austauschen
- 2 Fußpunkte u. Verbindung zur Schwelle erneuern bzw. wiederherstellen
- 3 Ständer gebrochen → Statiker befragen
- 4 Ständer gebrochen, tlw. morsch → austauschen
- 5 Geländeneigung korrigieren für bessere Ableitung von Niederschlagswasser
- 6 Rähm: (Teil-) Erneuerung (bereits durchgeführt)

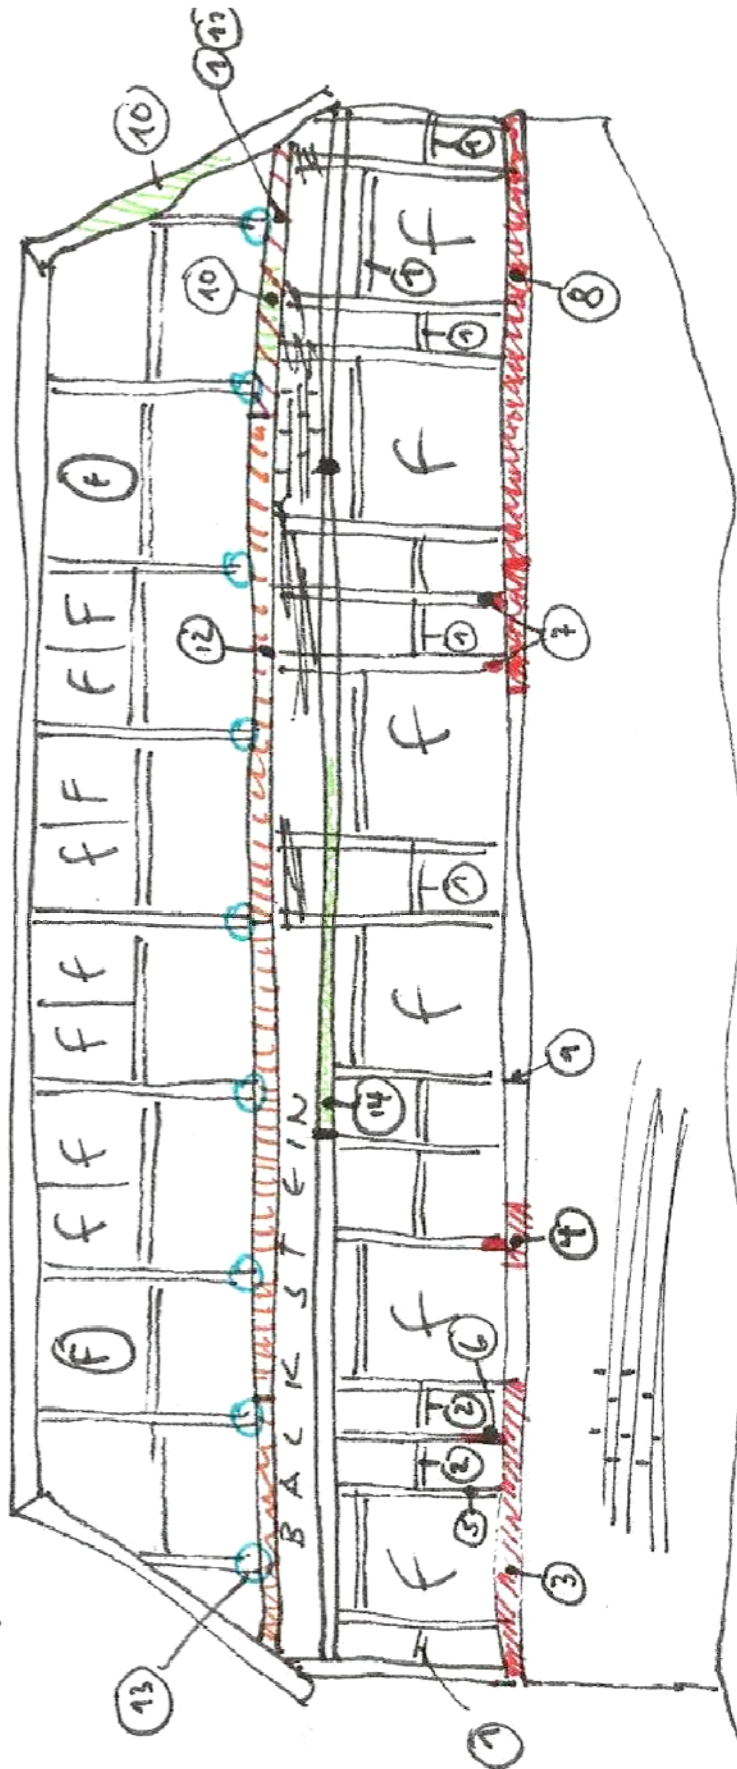
Abb. 106: Arbeitsskizze zur Bestandsaufnahme der Fachwerkhölzer, mit Verzeichnis der Holzschäden. Legende siehe Fließtext.

- 14 Oberrähm innen hohl wg. Befall durch HZP und Sekundärbefall durch Ameisen – Teilerneuerung unter Beibehaltung des Profils, Schnittfläche vor der Aufdoppelung imprägnieren.
Abnahme der durch Hausbock geschädigten Abdeckbretter am Oberrähm, ggf. erneuern.

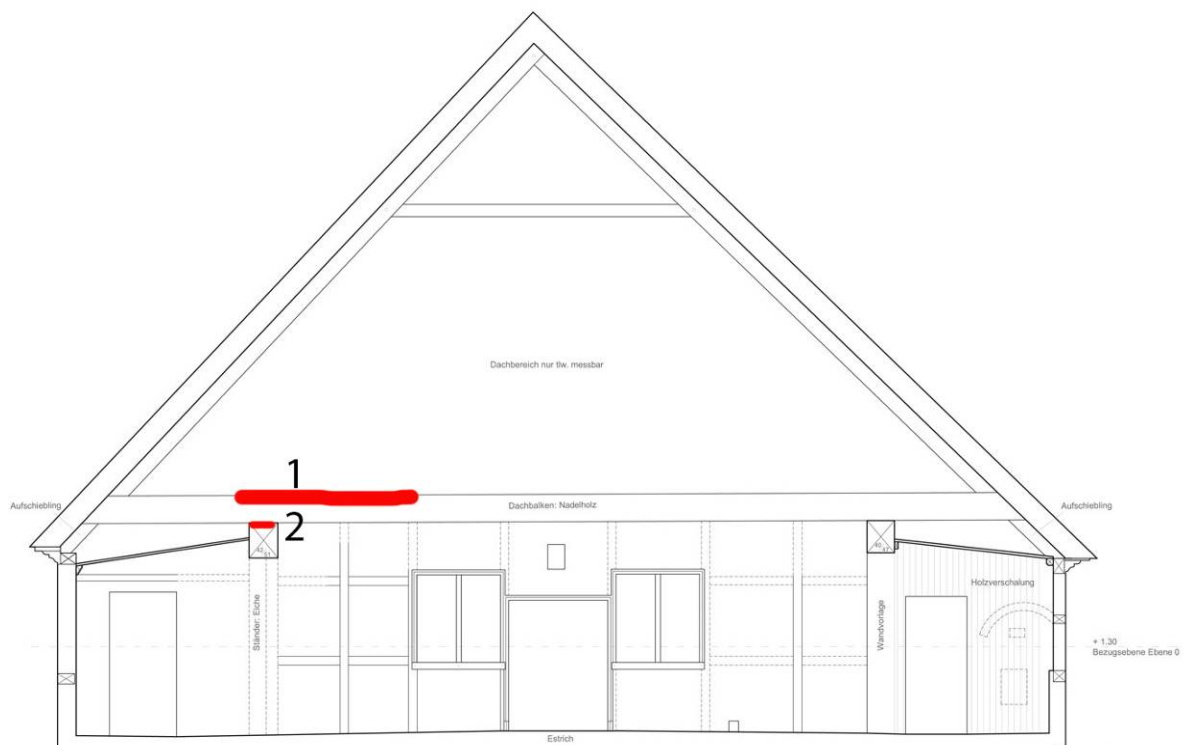
Abb. 111: Gebinde III

⁷ Die in diesem Bereich vorliegende Kernfäule wurde bereits bearbeitet.

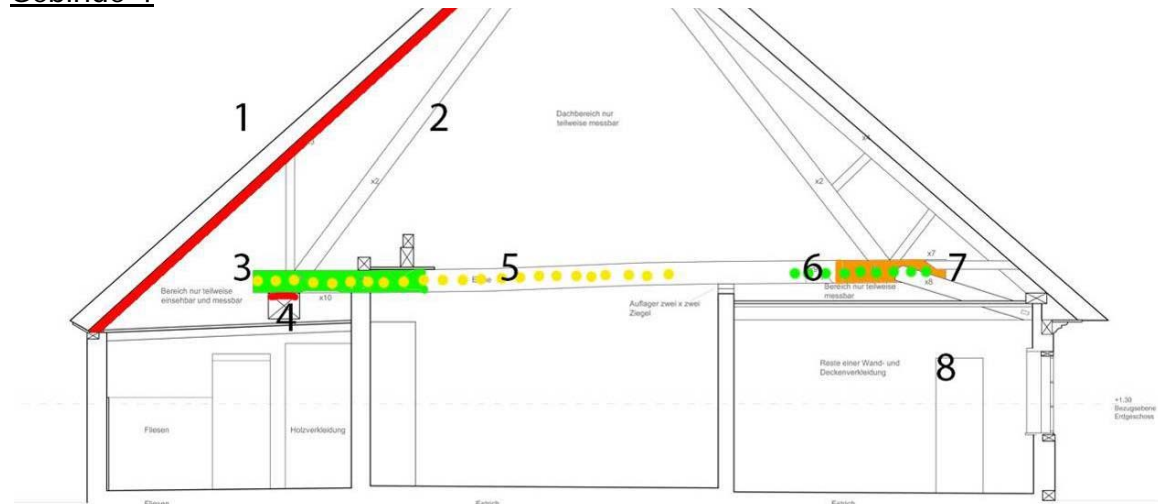
Abb. 112: Gebinde IIII

- 5 Balken hohl bis über die Mitte hinaus (s. Abb. 113) → trocknen und nach Angaben v. Statiker ertüchtigen, z.B. durch oberseitig angebrachtes or. eingelassenes Metallschwert

- 6 Gesch. Nagekäfer im Bereich der Holzverbindung und wenige dm darüber hinaus → Bekämpfung durch konservierende Behandlung mit modifiziertem Leinöl
- 7 Balkenkopf im Bereich der Holzverbindung zum Sparren hohl → Bearbeitung siehe Skizze Abb. 93

- 8 Stütze fehlt → Statiker konsultieren

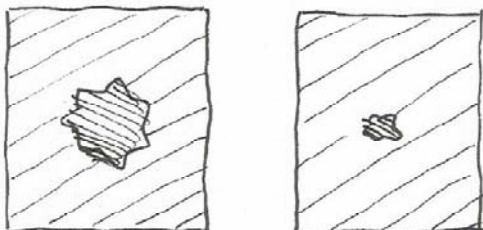
Abb. 113: Balken Westseite u. Mitte: Gesundes Holz im Randbereich bis 10 cm dünn; Kernfäule mittig reduziert den gesunden Rest-Querschnitt um ca. 15 cm

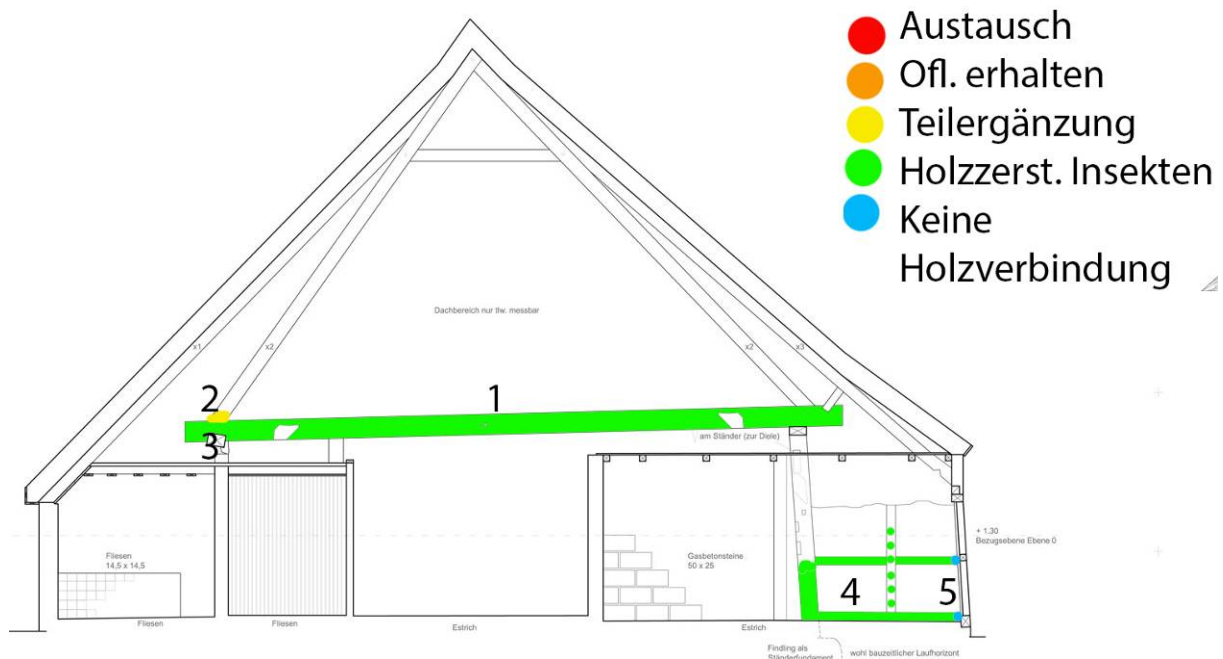
Abb. 114: Gebinde V

- 1 Nadelholzbalken äußerlich stark durch Anobien geschädigt (gesunder Restquerschnitt ca. 20 – 25 cm) → statisch ertüchtigen z.B. durch Einlassen eines Metallschwerts.
Bekämpfung der Käfer durch konservierende Behandlung mit modifiziertem Leinöl
- 2 Sparren sitzt lose im Sparrentopf → ausklotzen
- 3 Unzureichendes Auflager → Lastabtragung muss gewährleistet werden, etwa durch Bei-Ständer
- 4 Trennwand zu Raum 9: Befall durch Nagekäfer, aktiv → Bekämpfung durch konservierende Behandlung mit modifiziertem Leinöl
- 5 Keine (Holz-) Verbindung zur Außenwand

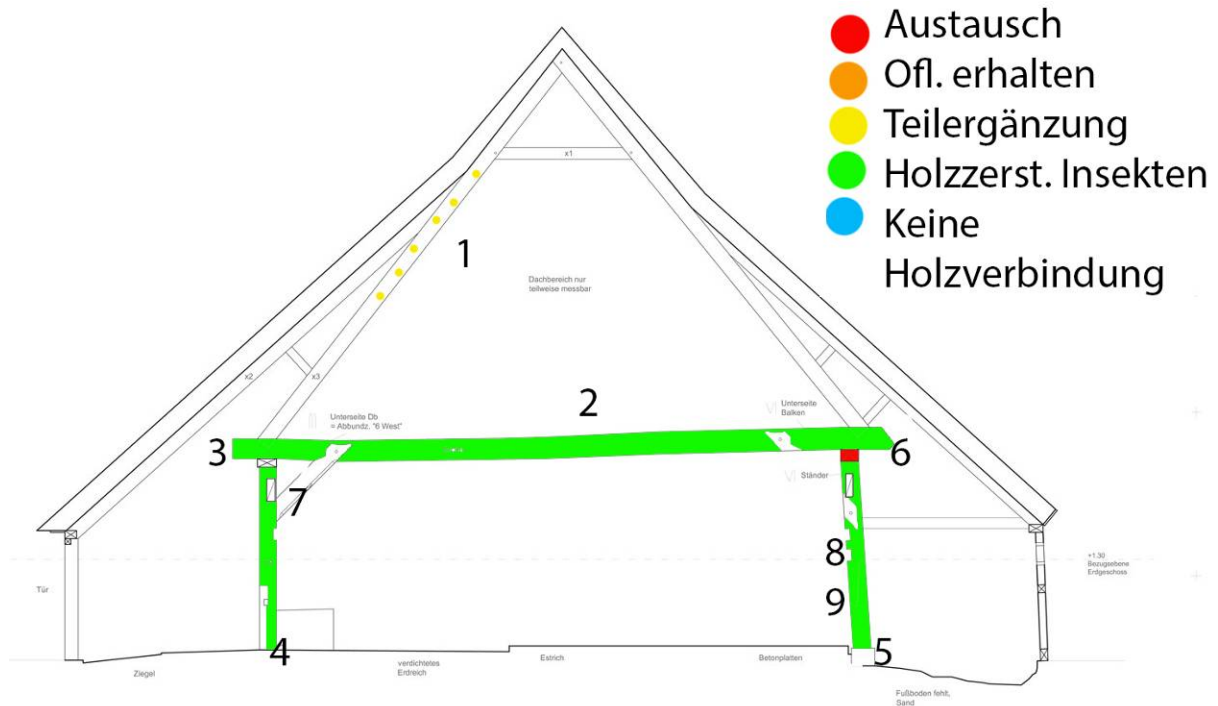
Abb. 115: Gebinde VI

- 1 Sparren vermutl. gebrochen, ggf. statisch verstärken
- 2 Ges. Gebinde mit Nagekäferbefall → Bekämpfung durch konservierende Behandlung mit modifiziertem Leinöl
Gesunder Restquerschnitt auf ca. die Hälfte des Gesamtmaßes reduziert
- 3 Bereich z. Zeitpunkt der Untersuchungen wegen diverser Sicherungshölzer nicht einsehbar
- 4 Ständer ruht auf morschem Klotz → stabilen Unterbau aus Stein herstellen
- 5 Fundament / Gründungsstein o.ä. abgesackt → neu ausrichten und etwas hoch drücken
- 6 Klotz zw. Balken u. Rähm entfernen → Austausch oder Anheben der Stütze bei Neujustierung Fundament (vgl. Punkt 5)
- 7 Reinigungsproben (Abbildungen 99 und 100 in Abschnitt 5.3.1)
- 8 Blattsassen und Aussparungen im östl. Ständer: Rekonstruktion von Kopfband und Hillriegeln. Überflüssige Vertiefungen ausklotzen
- 9 Historische Ergänzung aus Nadelholz belassen, aktive holzzerst. Insekten bekämpfen
