Hamburg, Moorfleeter Deich 483: Hufnerhaus um / nach 1547 (d)

- Untersuchungsbericht Holzschäden

Gutachten zum Zustand der Holz-Bauteile
und
Konzepte zur Konservierung und Restaurierung

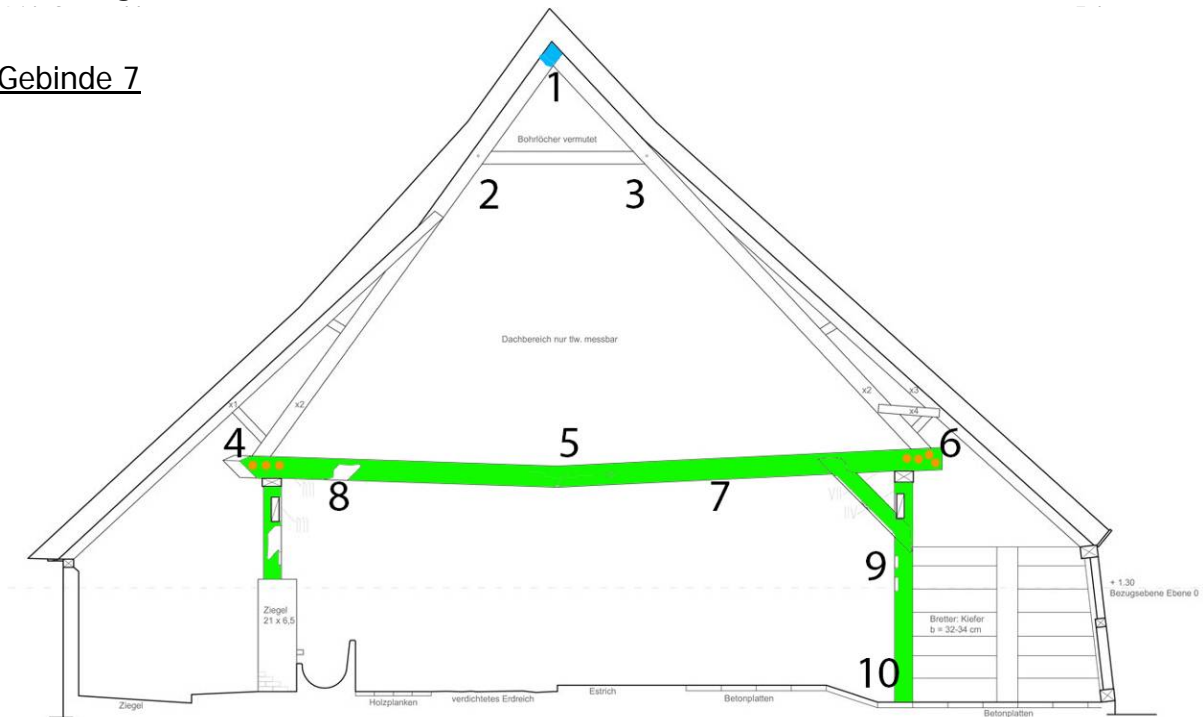
Abb. 116: Gebinde VII

- 4 Sparren mehrere cm in Sparrentopf eingesackt → stabilisieren (gemäß Abb. 93)

- 6 Sparren hat Balkenkopf wg. biotischen Schäden gesprengt → Restaurierung wie unter Abb. 93 beschrieben

- 7 Balken: westl. der Mitte (= Bruch) tlw. innen hohl (uregelmäßig), östl. mit tragfähigem Restquerschnitt von ca. 15 cm → statisch ertüchtigen!

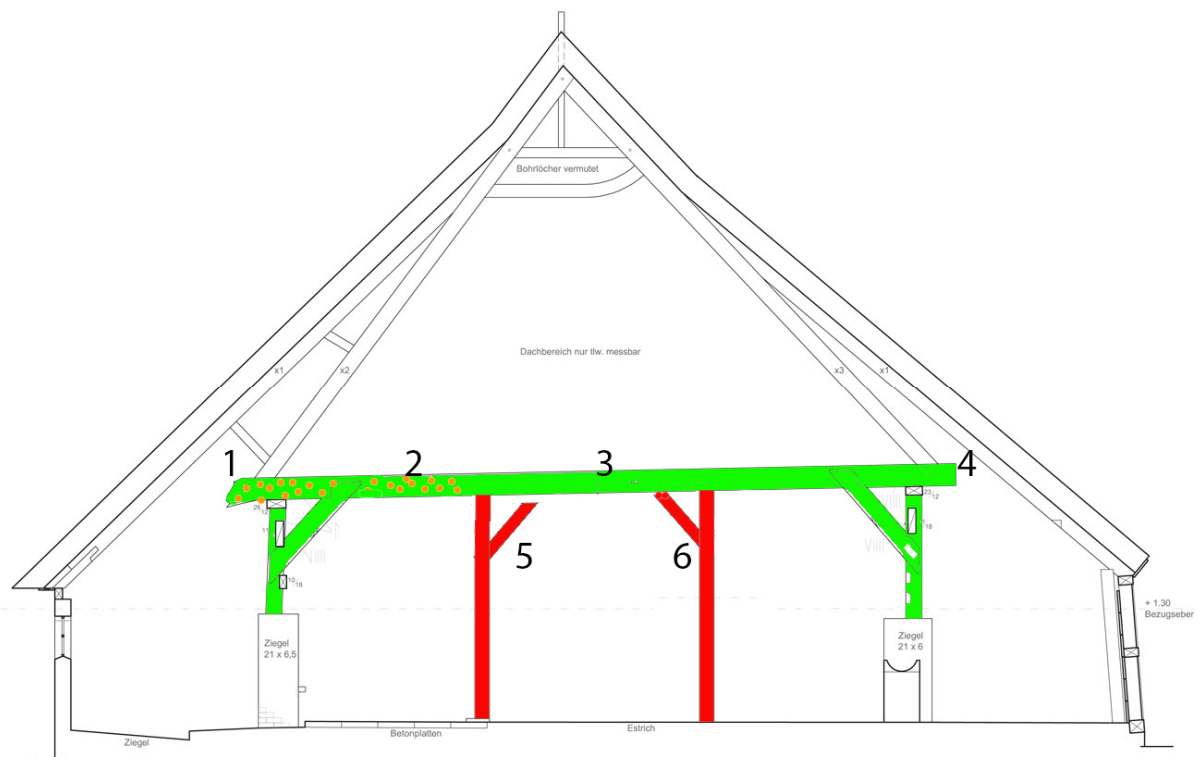
Abb. 117: Gebinde VIII, Schadenskartierung

Befund:	Beschreibung:
1	Balkenkopf geborsten → Geschädigtes Holz abarbeiten, ggf. statisch verstärken gemäß Abb. 93 bis 95
2	kaum gesundes Holz bis ca. 2,2 m von der Westseite aus → s. Abb. 93 – 95 (vermutl. Grund für die rezenten Hilfs-Ständer)
3	Kein messbarer gesunder Restquerschnitt zu ermitteln, da sich pilzbefallene Zonen unregelmäßig streifig durchs Holz ziehen
4	Sparren in Sparrentopf: kaum Vorholz vorhanden → sichern durch Holzdolle u. Verstärkungshölzer (Abb. 95)
5 / 6	Vorhandene Hilfs-Ständer entfernen, Ständer entsprechend der vorhandenen Zapfenlöcher der ehem. „Groten Dor“ mit Kopfbändern rekonstruieren
